# **BIBLIOTECA NAZIONALE CENTRALE DI ROMA**

## **Piano di eleminazione delle barriere architettoniche (P.E.B.A.)**

Roma, 27/01/2024

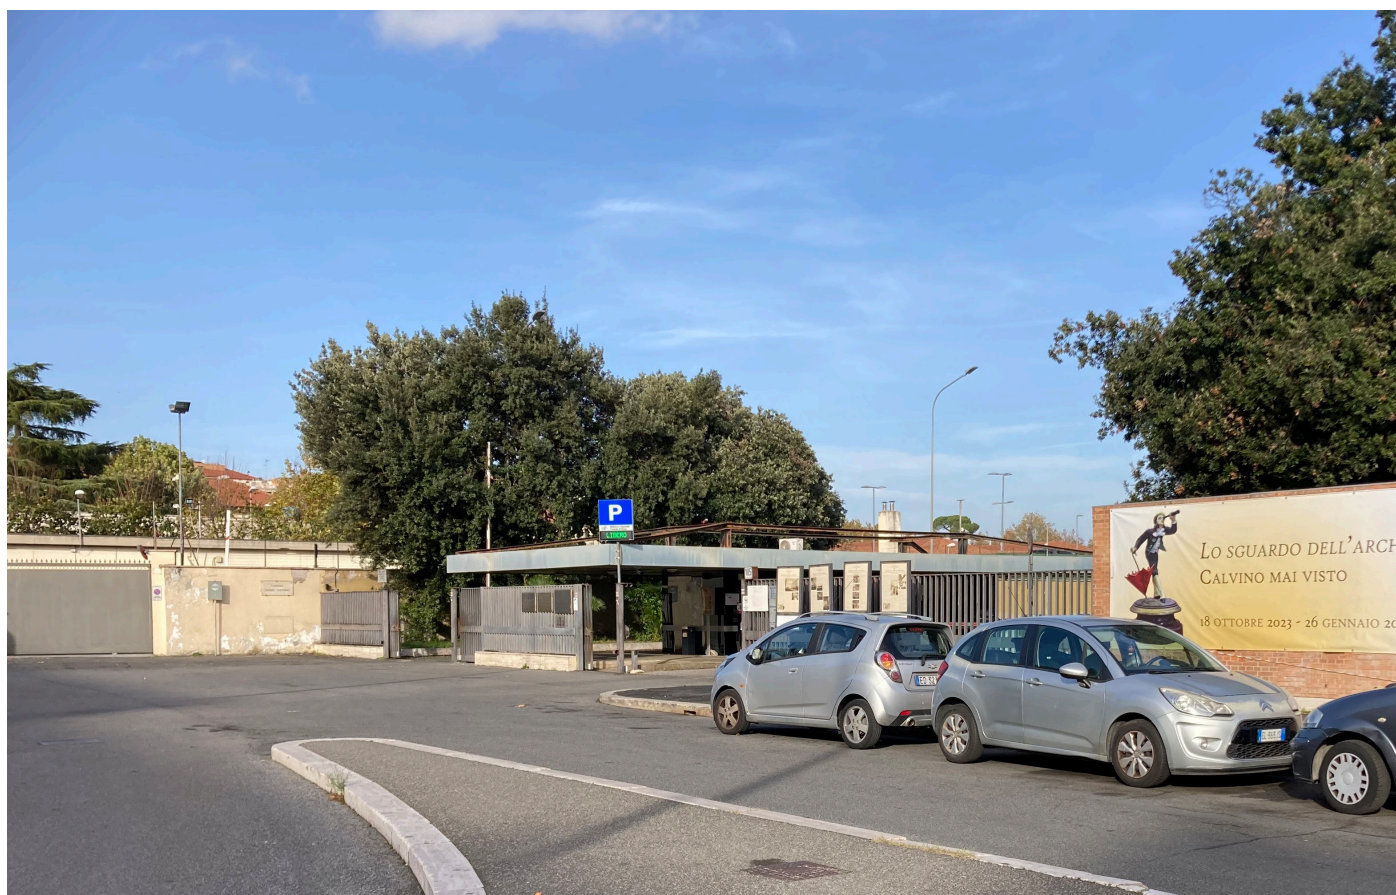
1.1) Raggiungibilità della sede: Lo spazio antistante l'ingresso all'area della biblioteca si presenta come uno slargo adibito a parcheggio.

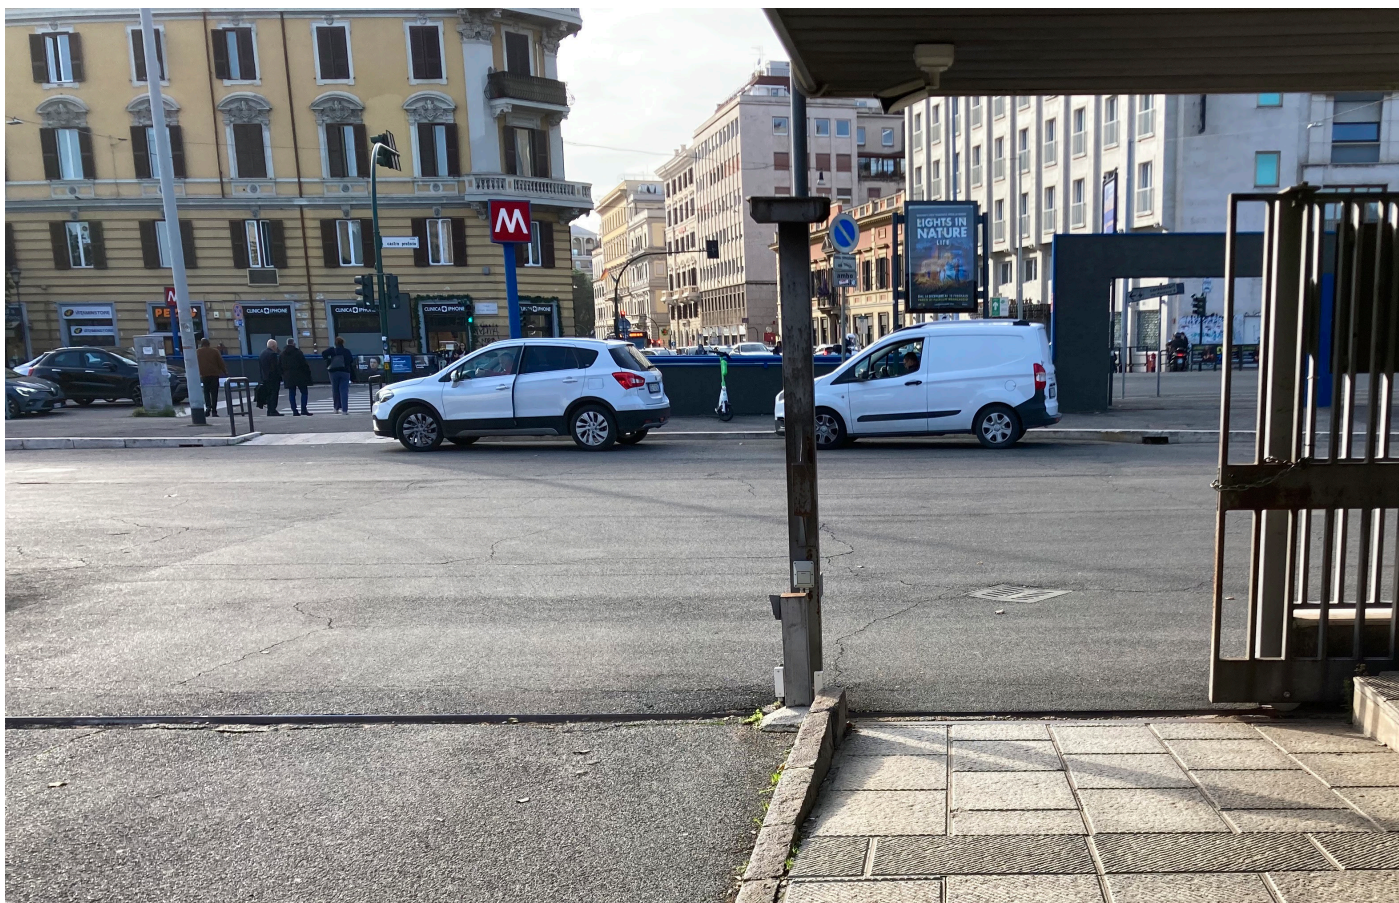
1.1) *Raggiungibilità della sede*: Nonostante le rampe di collegamento tra l'uscita della metro e l'ingresso della Biblioteca siano norma, l'attraversamento di queste appare poco chiaro e spesso ostruito

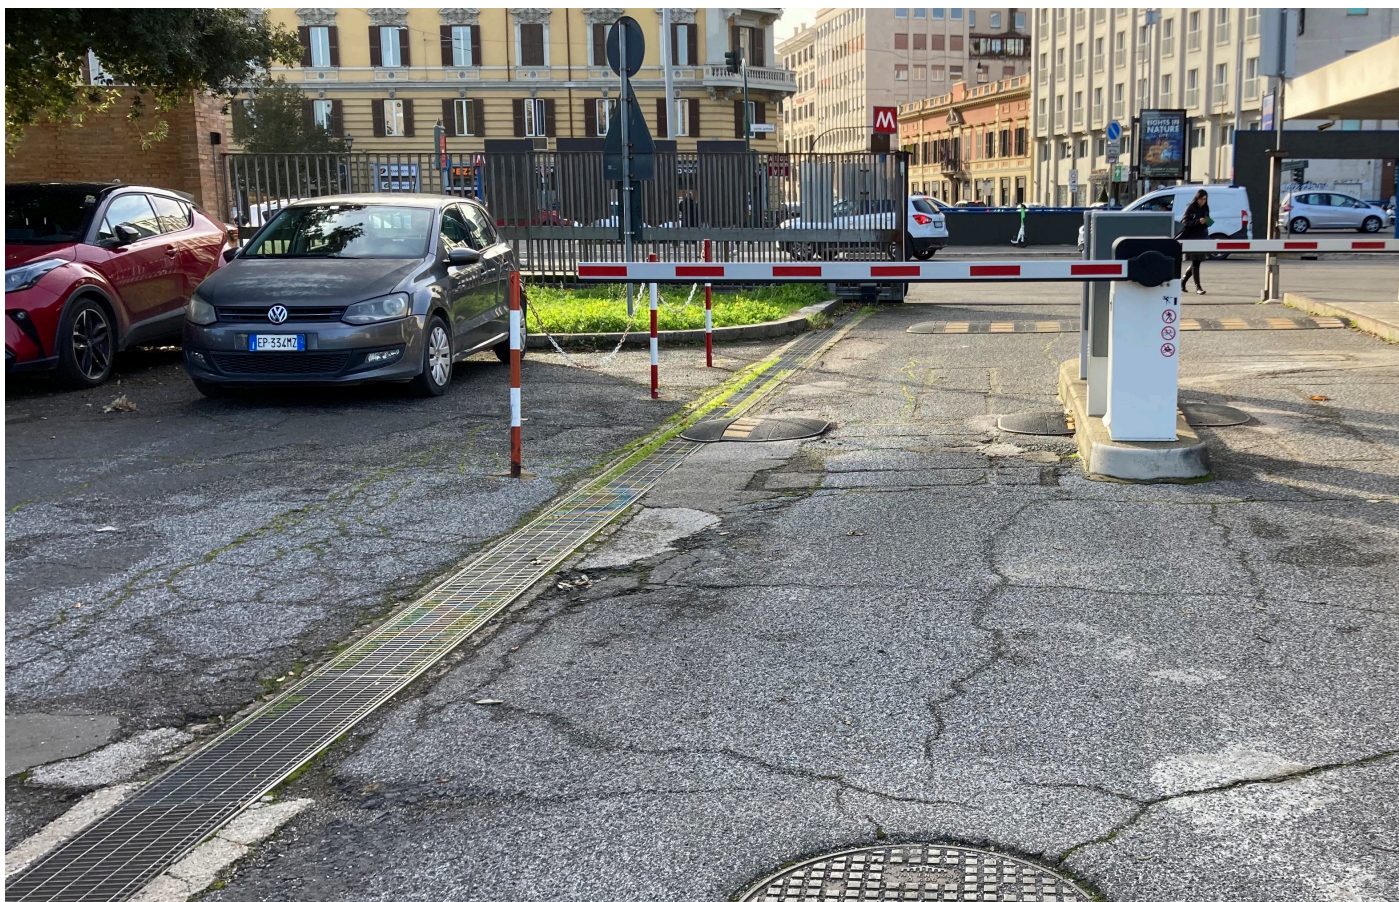
1.4.a) *Parcheggi scoperti*: La pavimentazione dell'area parcheggi interna, risulta fratturata e discontinua, inoltre non vi è la segnaletica prescritta dalla legge per i parcheggi destinati a persona su sedia a ruote.

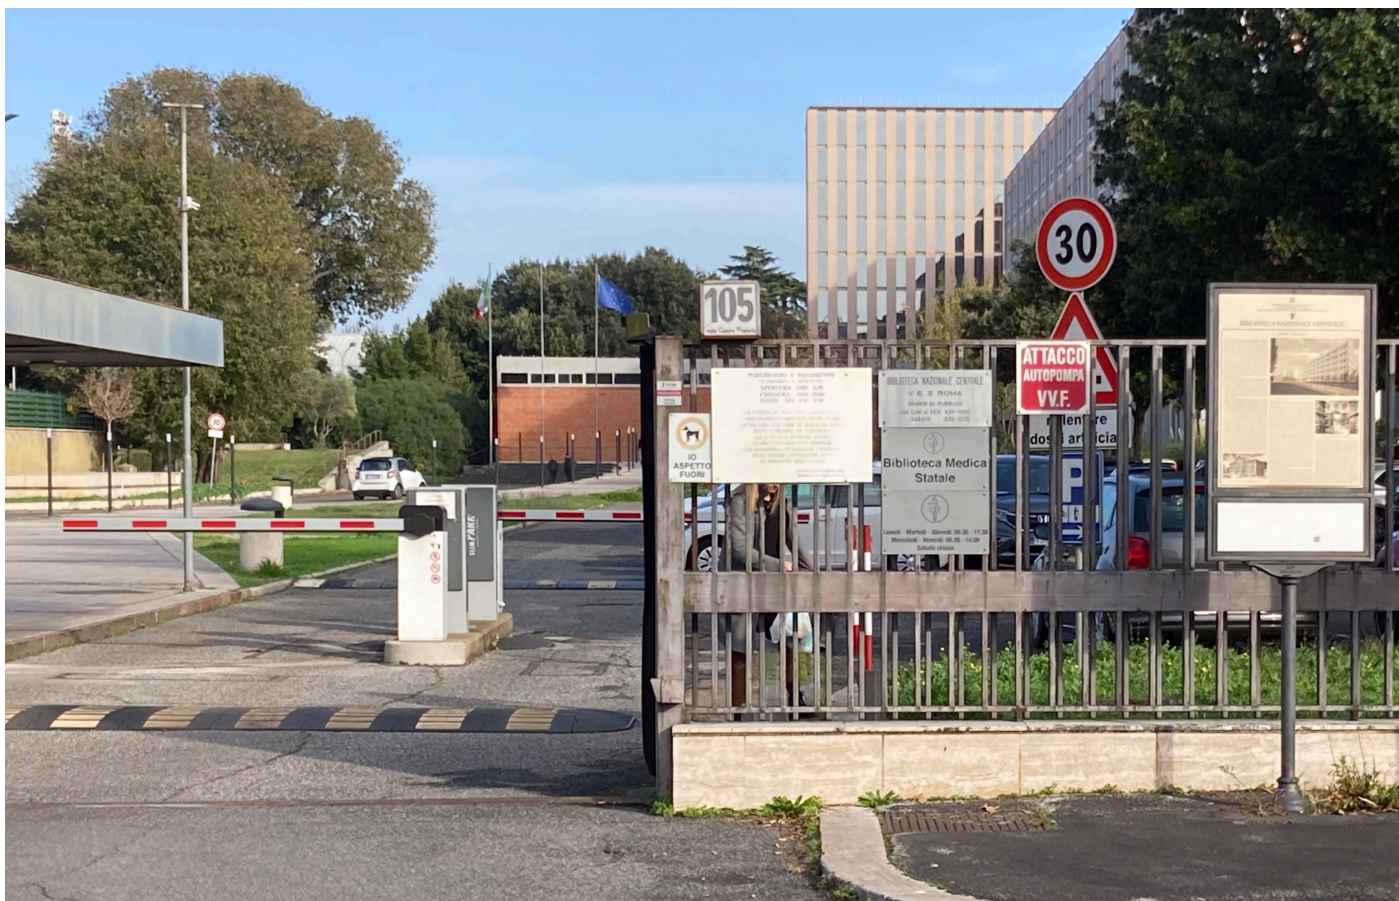
1.3) *Visibilità dell'ingresso*: L'ingresso appare quindi poco riconoscibile e la segnaletica presente appare poco chiara e mal posizionata generando una situazione di "inquinamento visivo"

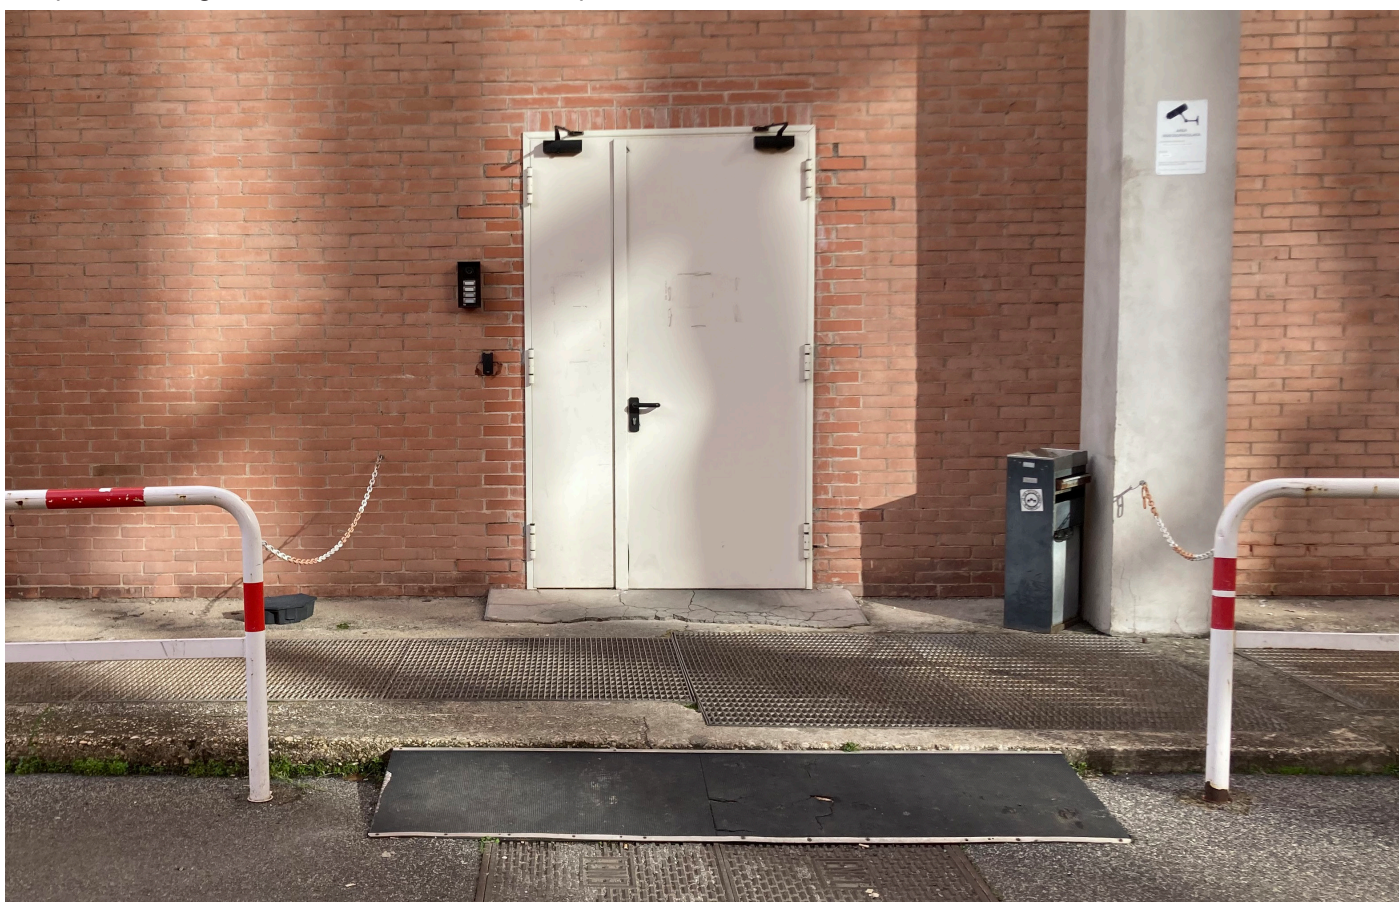
1.4.b) *Parcheggi coperti*: La porta di accesso alla stecca degli uffici dall'area dei parcheggi coperti avviene in uno spazio scoperto attraverso un tratto di pavimentazione costituita da una rampa di cemento mal raccordata.

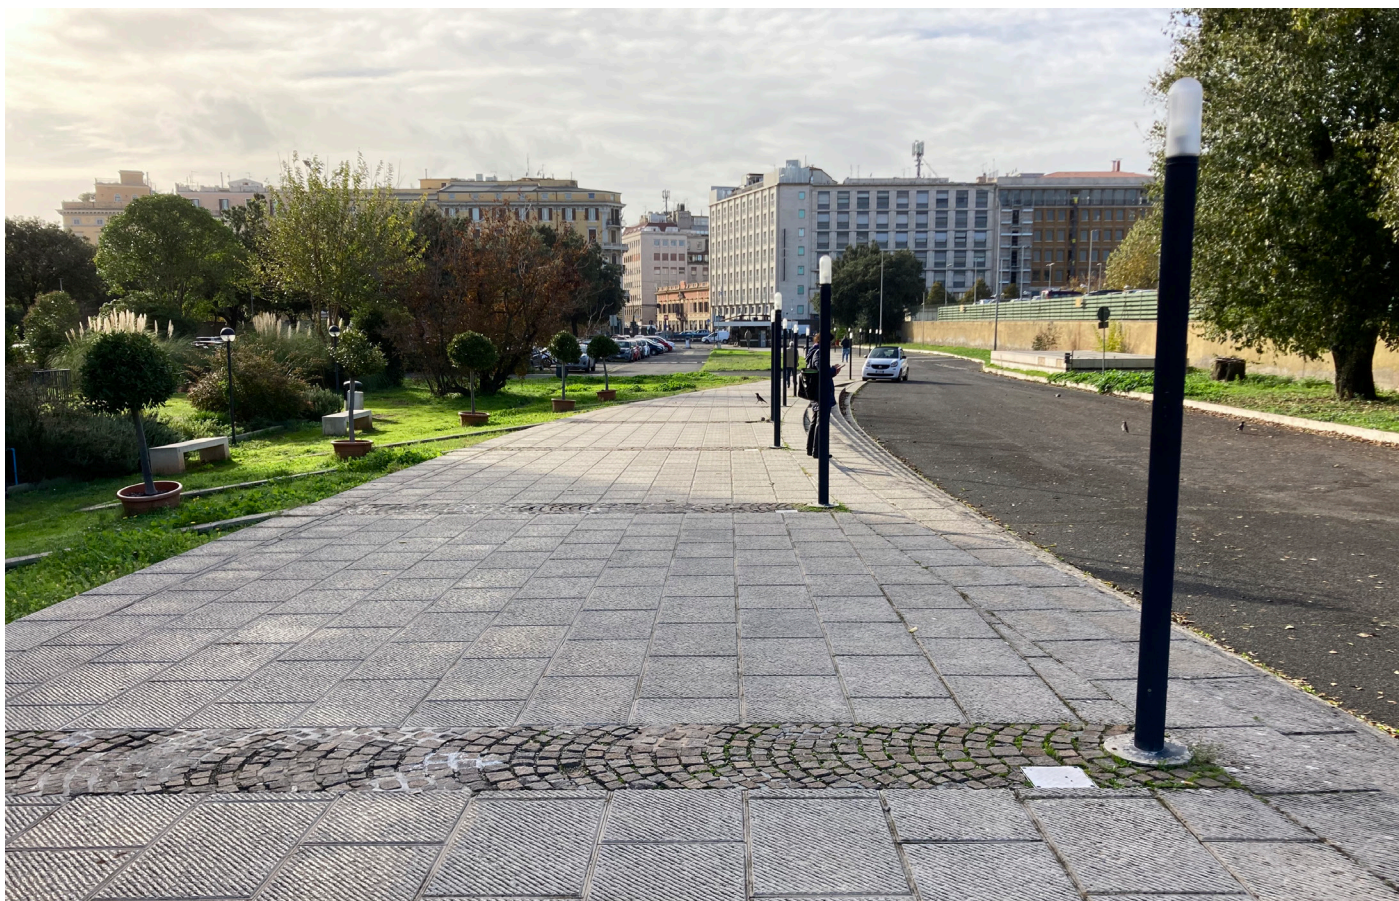
2.1) *Superamento delle distanze*: I lampioni potrebbero rappresentare un ostacolo fisico e costituirsi come fonte di pericolo

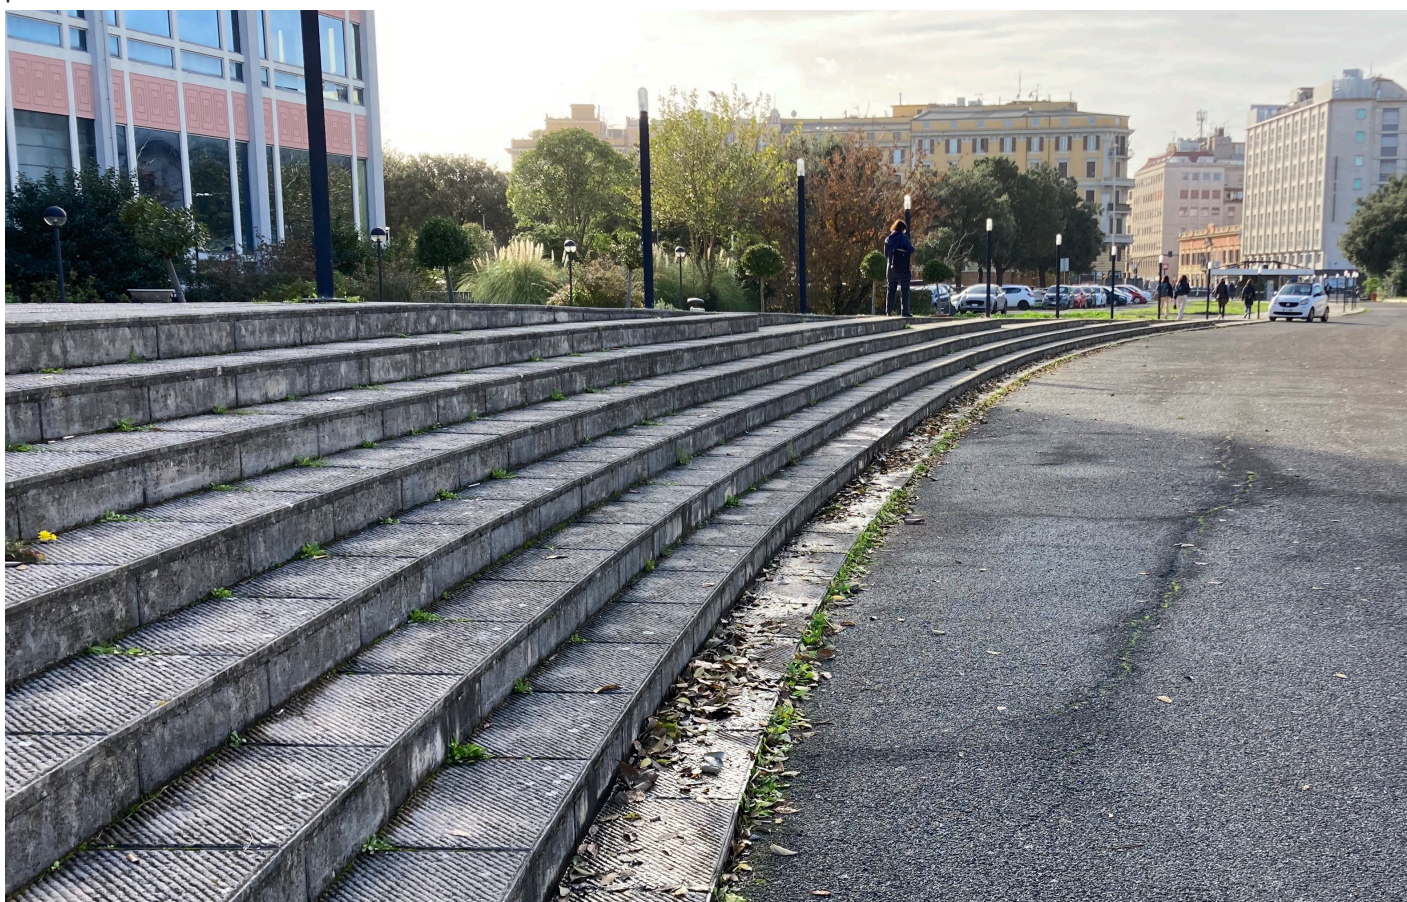
2.4) *Rampa*: I due bordi della rampa, di cui nella foto si vede solo quello che sviluppa la scalinata appaiono esposti al rischio di caduta. Vanno quindi valutati eventuali sistemi di protezione dei bordi.

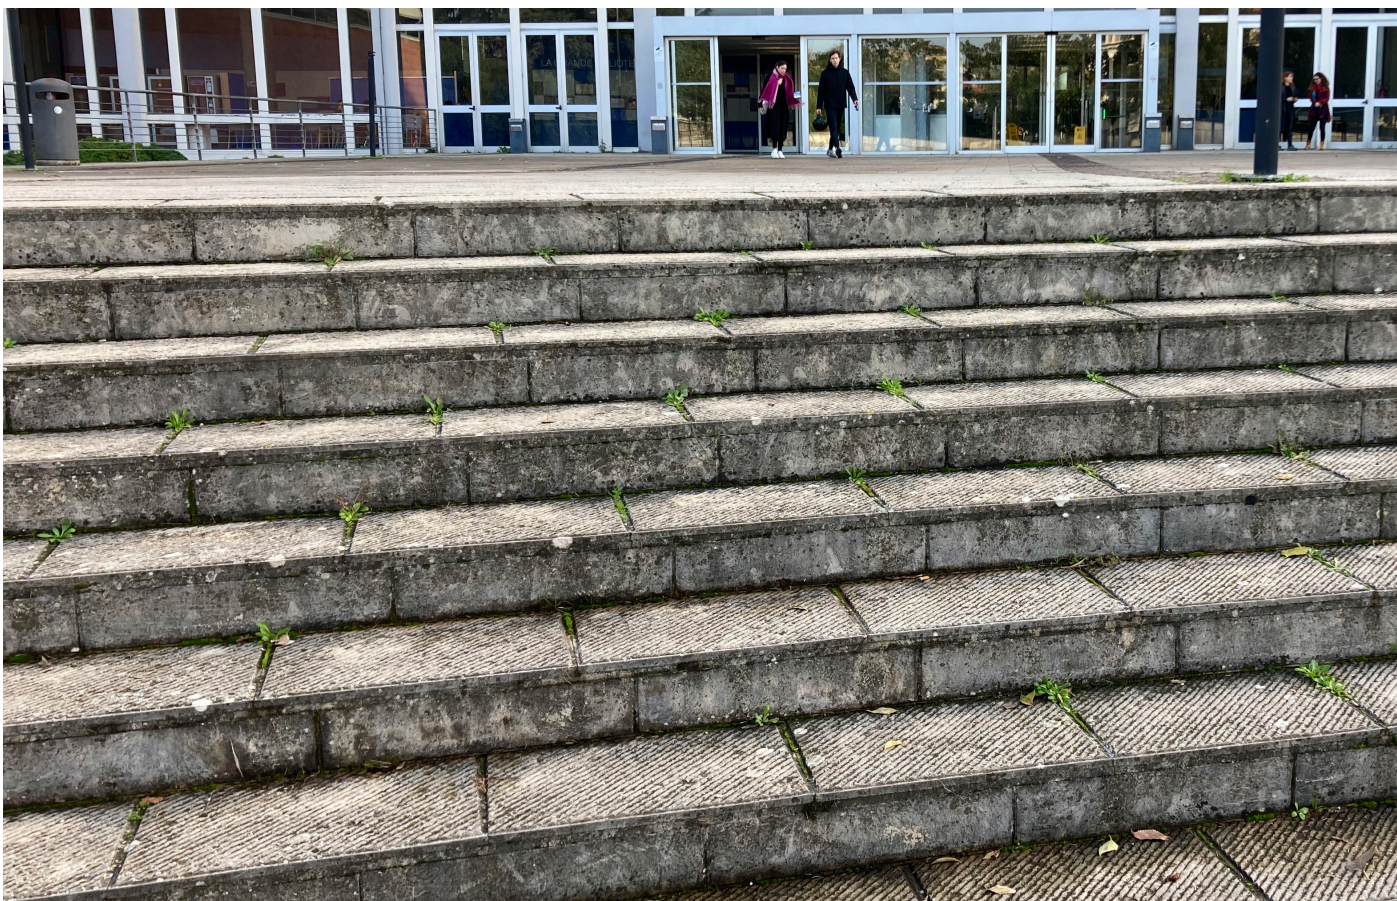
2.5 Scale: La scalinata che si sviluppa in asse all'ingresso al culmine della rampa

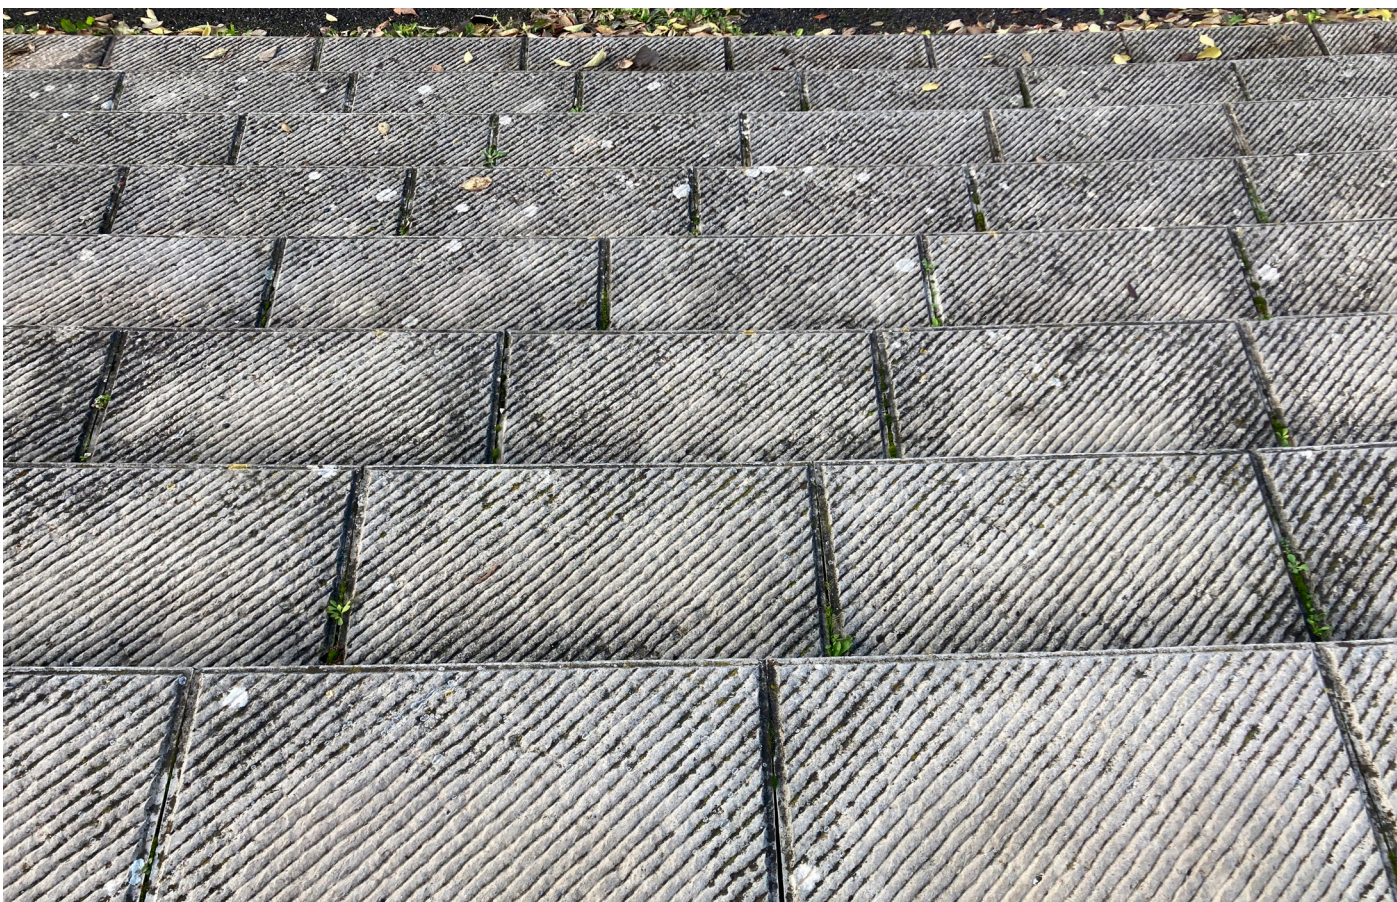
2.5 Scale: Realizzata in unico materiale (alzata e pedata) costituisce una fonte di pericolo perché non consente una corretta individuazione della pendenza

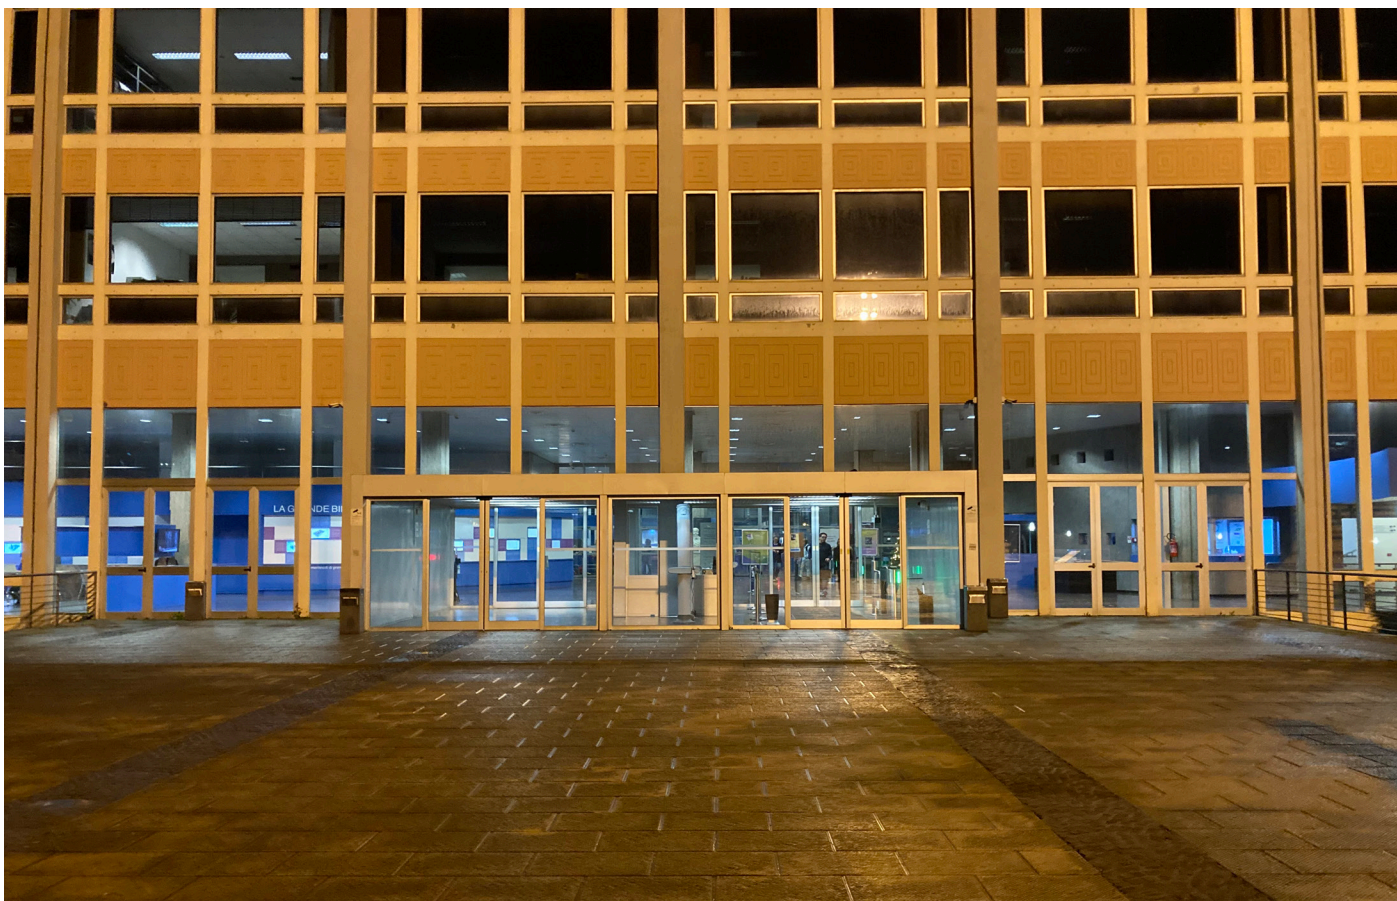
3) *Ingresso*: L'ingresso è privo di segnalazioni e di caratteristiche architettoniche che ne consentano la riconoscibilità

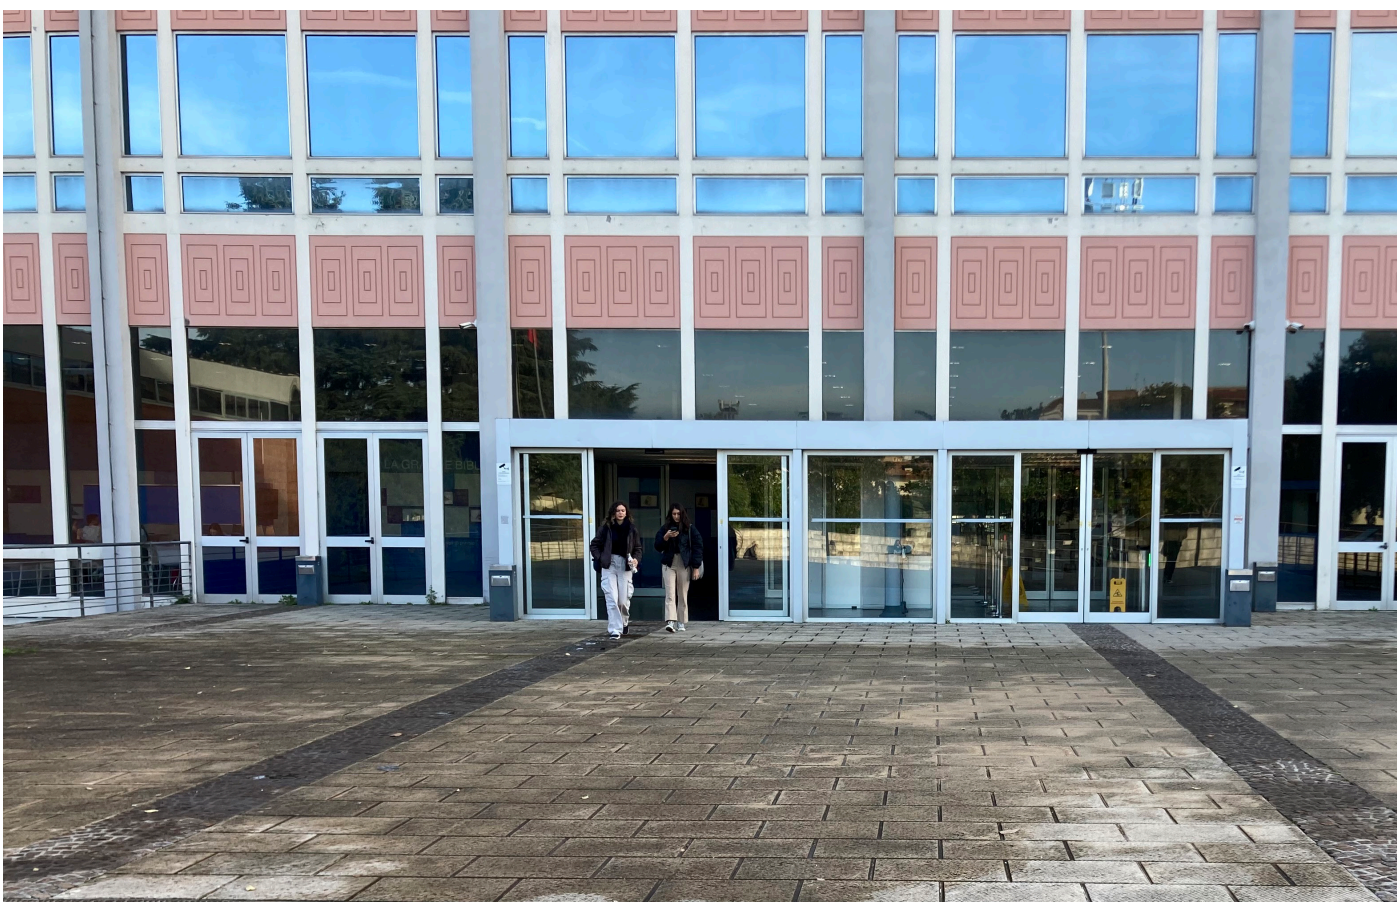
3) *Ingresso*: Il passaggio interno-esterno avviene senza dispositivi architettonici che garantiscano una protezione dagli agenti atmosferici

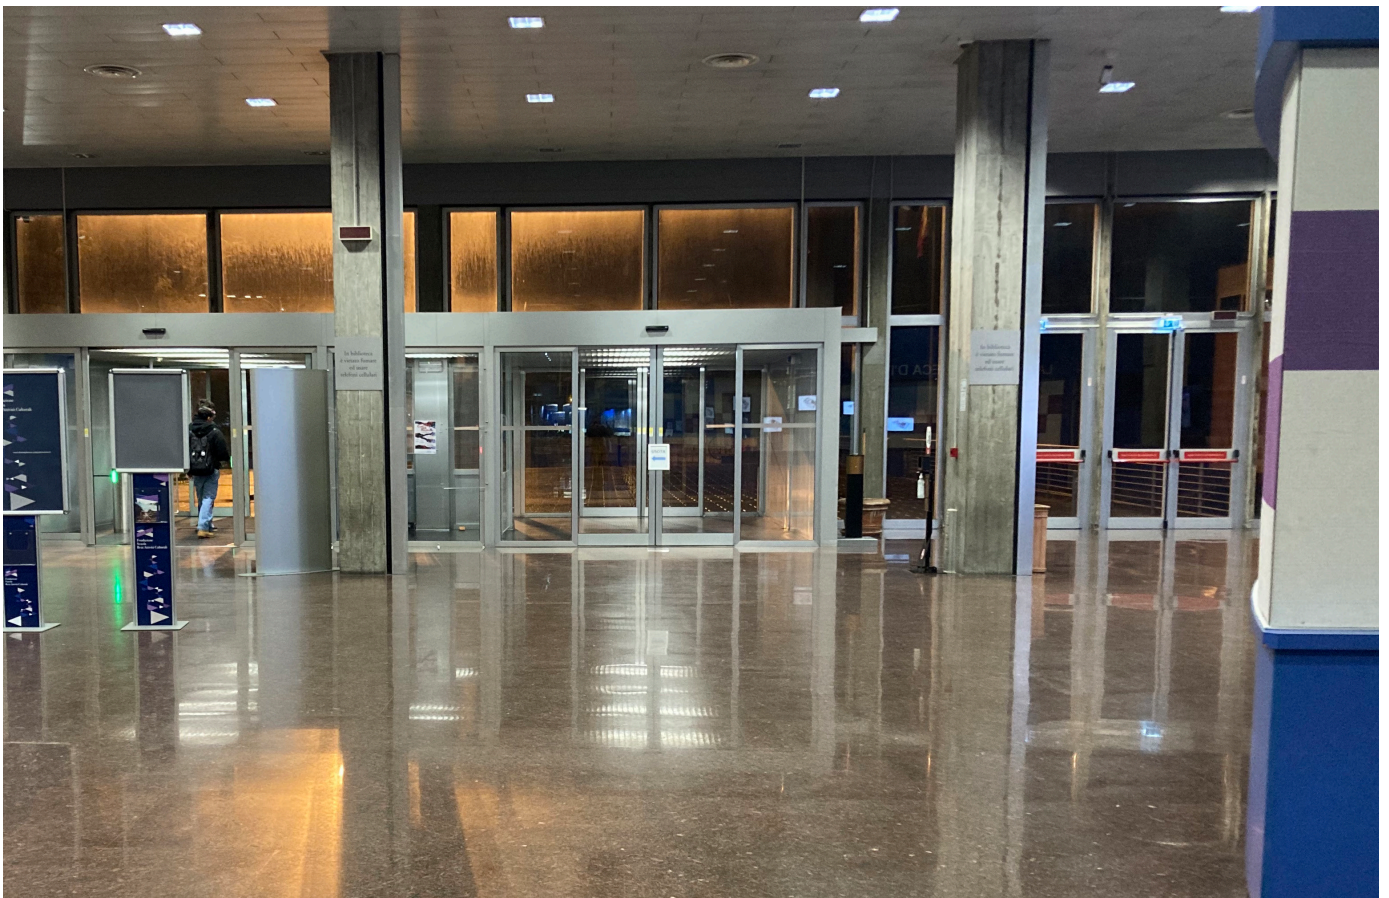
4.2) *Pavimentazione*: Le lastre di granito rosso lucido realizzano un effetto riflettente

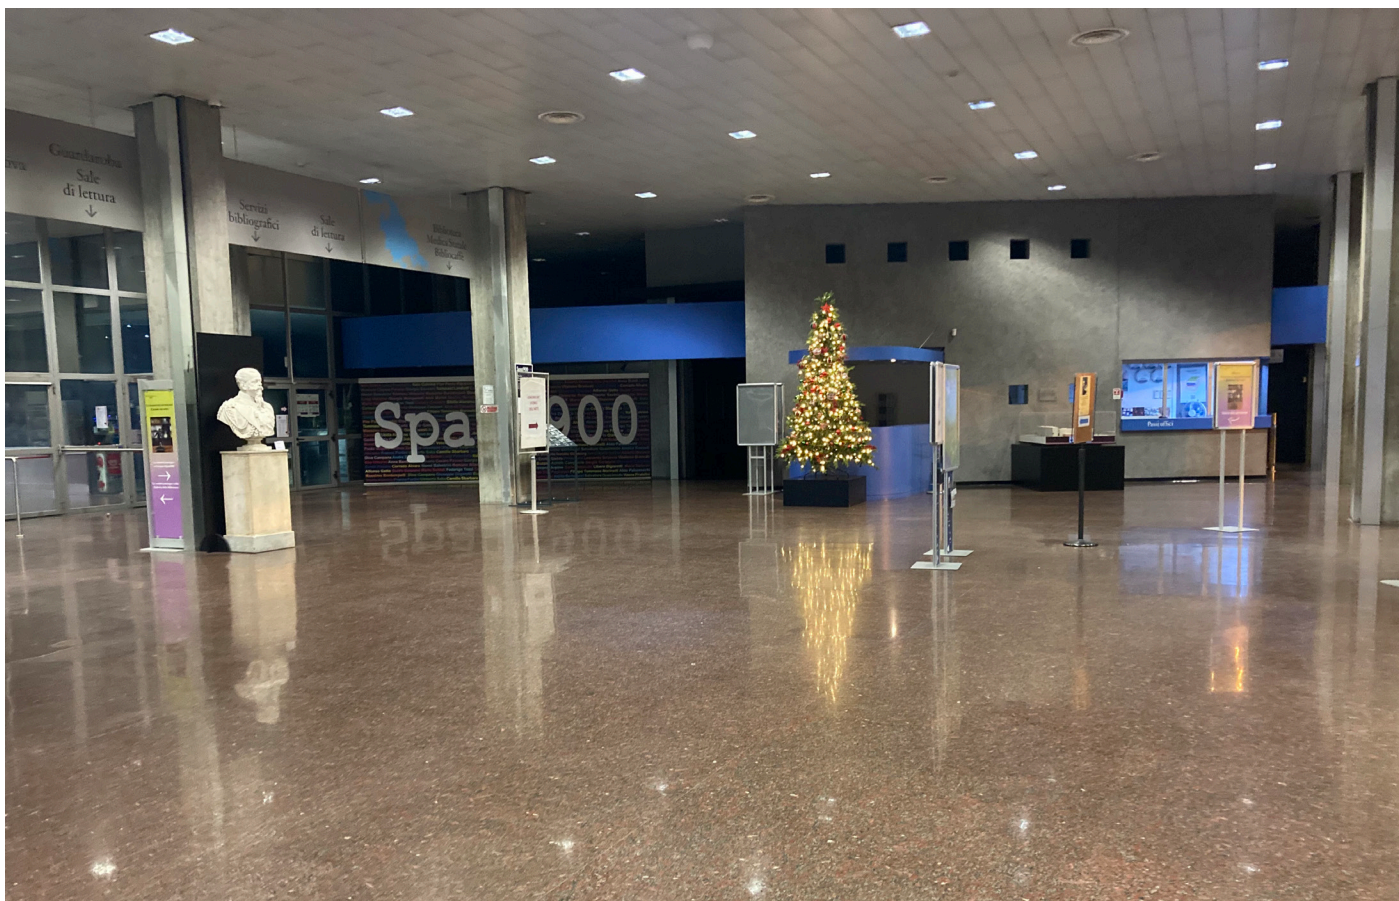
4.2) *linee guida*: Nell'atrio non vi sono linee guida che consentano una capacità di orientamento efficace

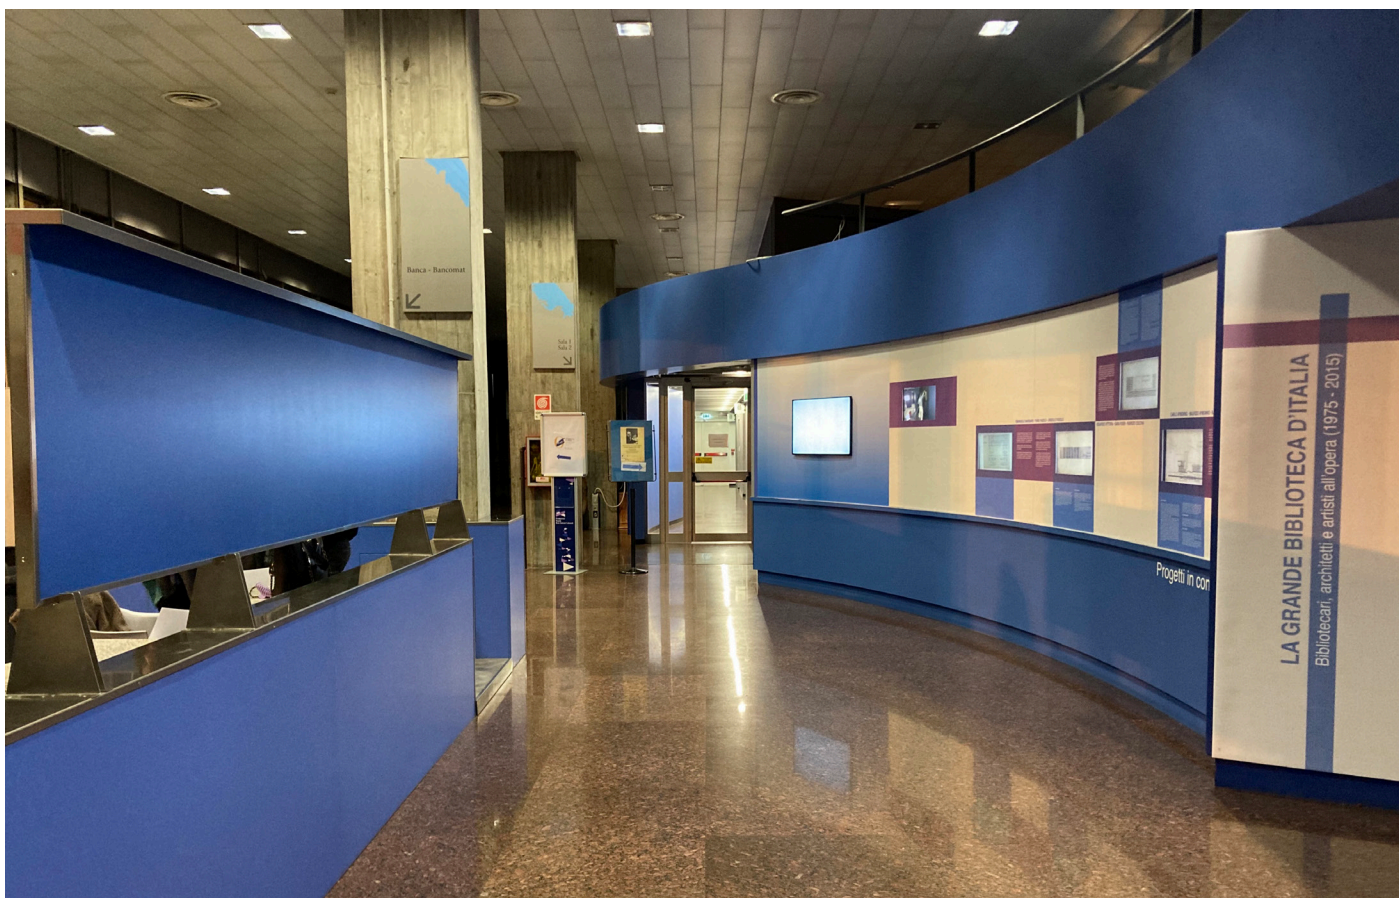
4.2) *linee guida*: La segnaletica esistente non è collegata con gli spazi. L'immagine architettonica risulta densa di informazioni mal disposte che non consentono la lettura dello spazio

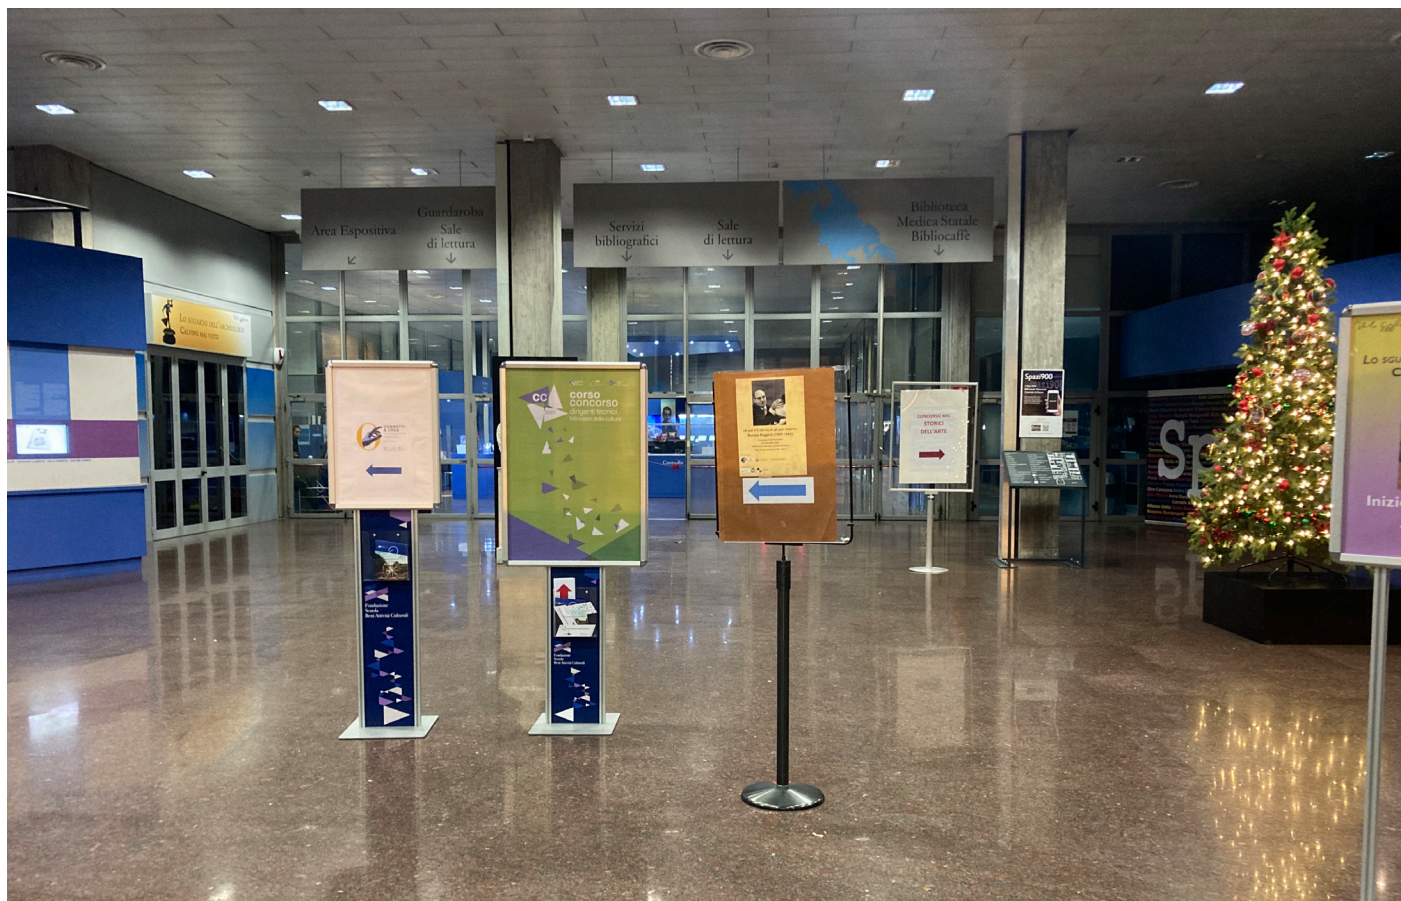
4.2) *segnaletica*: La segnaletica, temporanea e fissa.

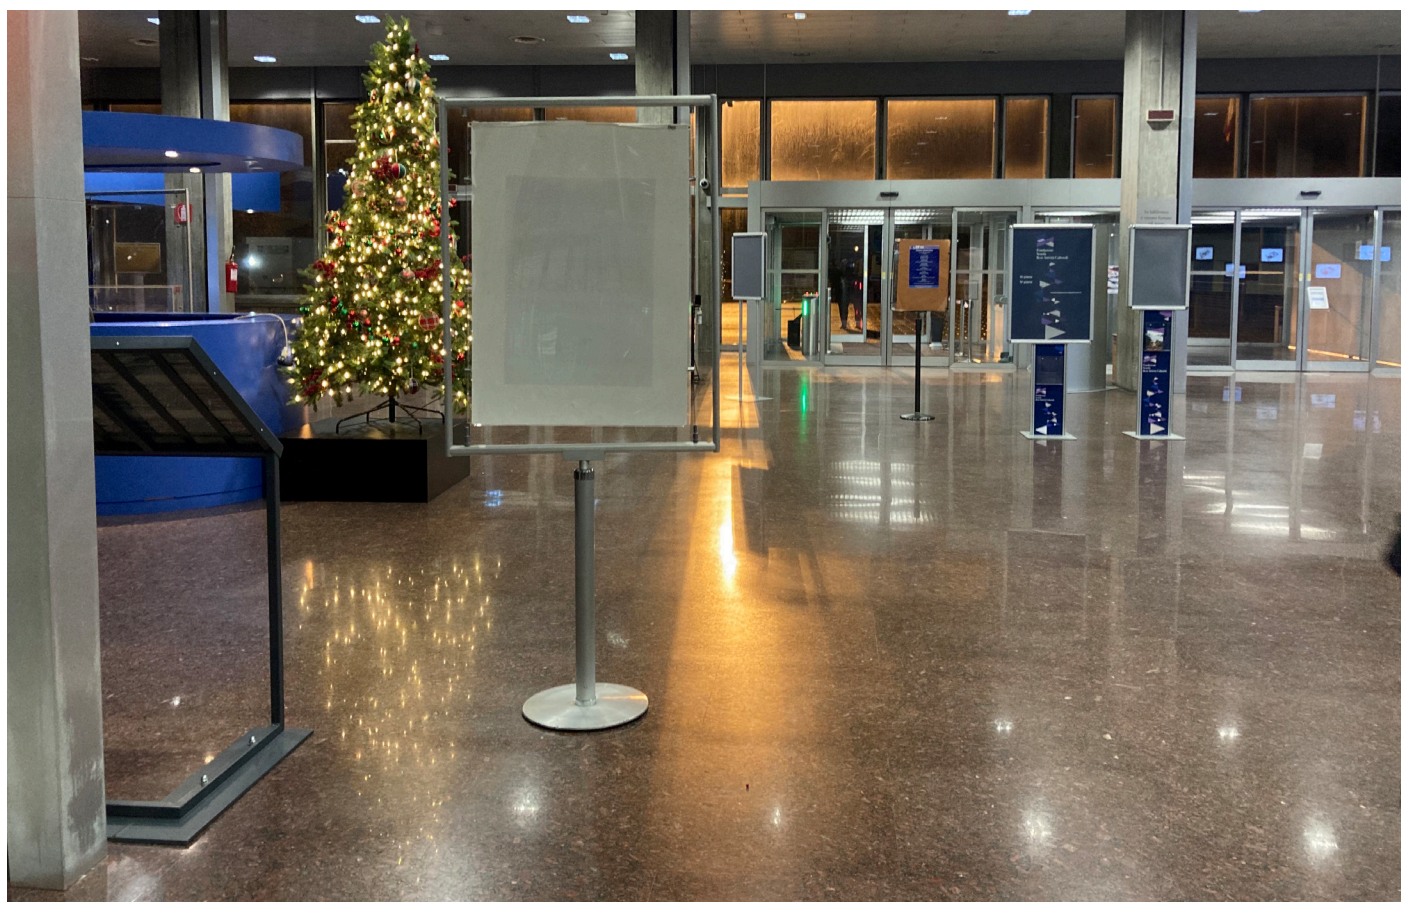
4.2) *segnaletica*: La segnaletica è affidata a bacheche estemporanee disposte in modo tale da diventare un ostacolo fisico

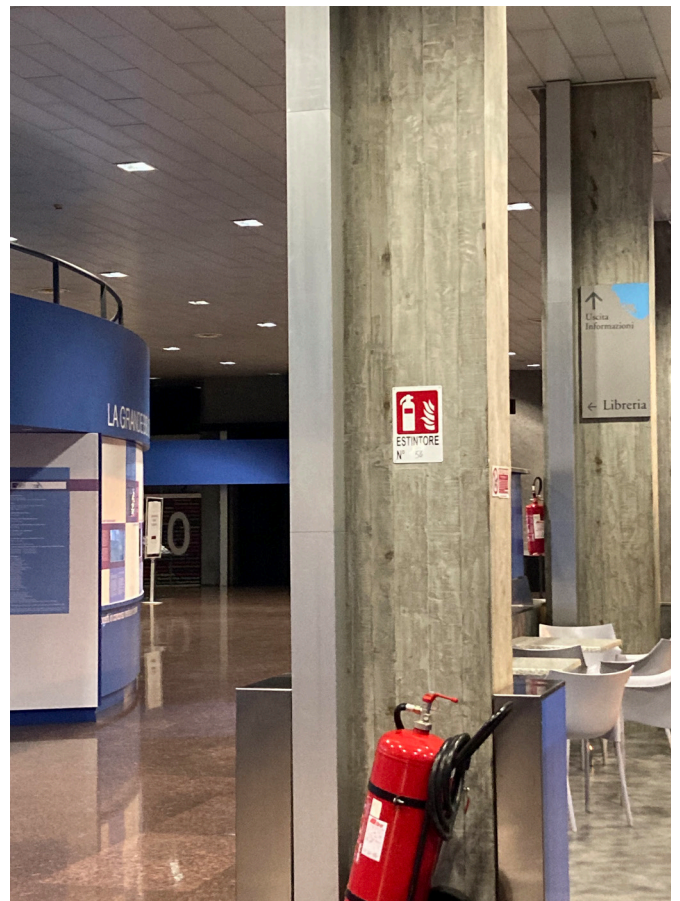
4.2) *segnalatica*: Esempi di segnaletica posizionata in punti sfavorevoli e con grafiche che non ne facilitino la lettura

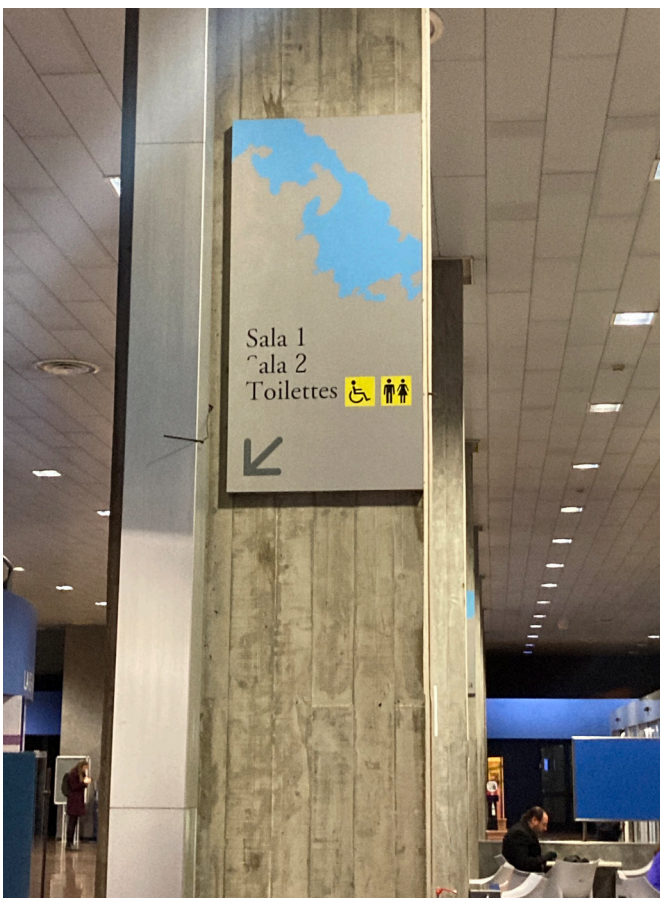
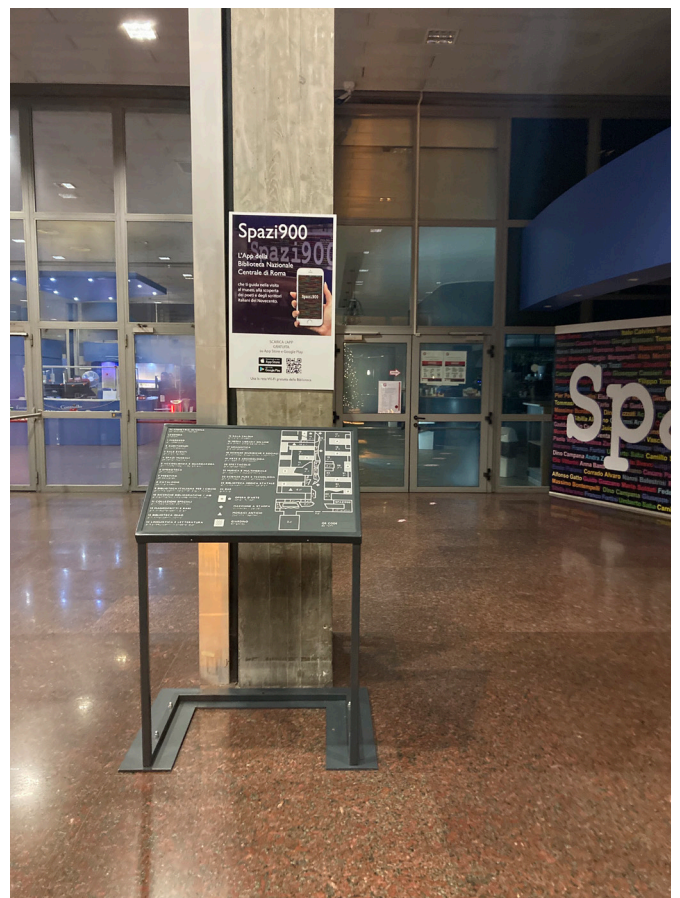
4.2) *mappa*: La mappa tattile, correttamente realizzata è posta distante dall'ingresso. Visibile dopo una serie di attraversamenti interrotti da altre bacheche e da altri ostacoli
