# **BIBLIOTECA NAZIONALE CENTRALE DI ROMA**

## **Piano di eleminazione delle barriere architettoniche (P.E.B.A.)**

Roma, 27/01/2024

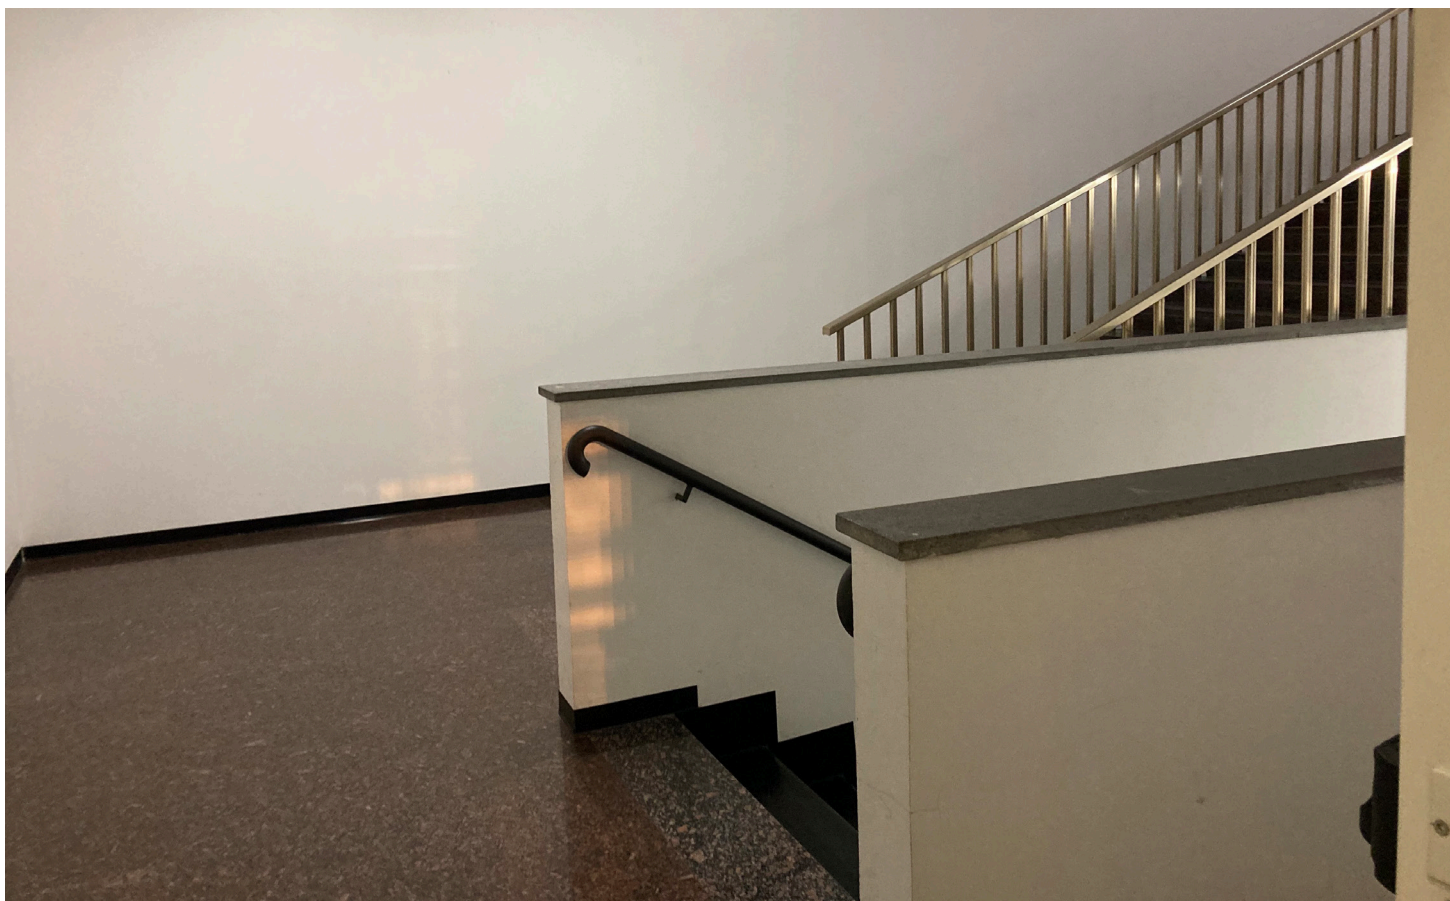
5.2) Scale: Il corrimano della rampa di scale non prosegue sul pianerottolo di sbarco

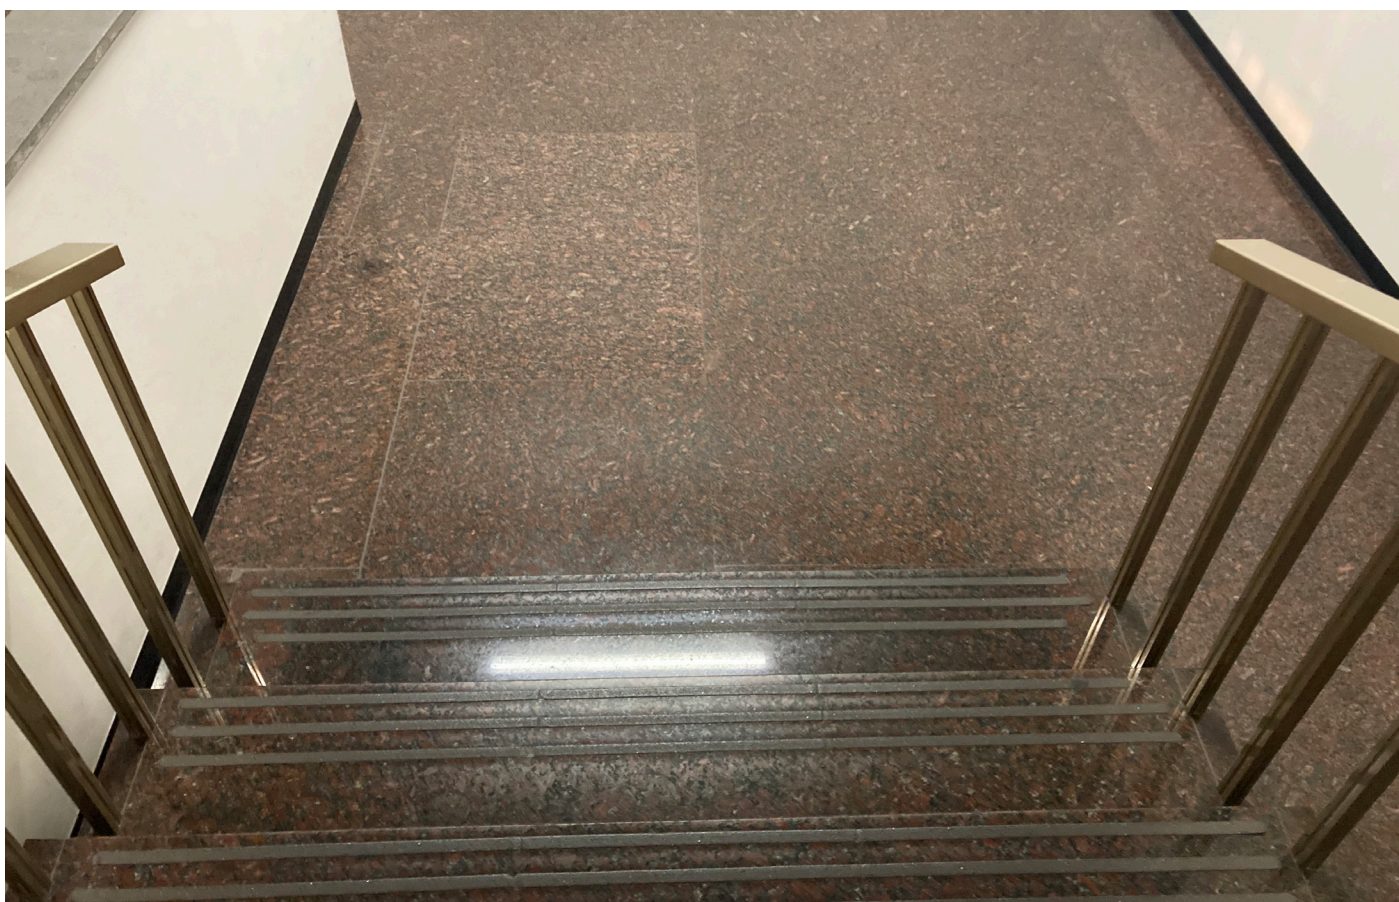
5.2) Scale: La rampa di scale che conduce alla zona uffici presenta una finitura di granito scuro riflettente per le alzate e per le pedate. I marca-gradino antiscivolo non contrastano però dal punto di vista cromatico

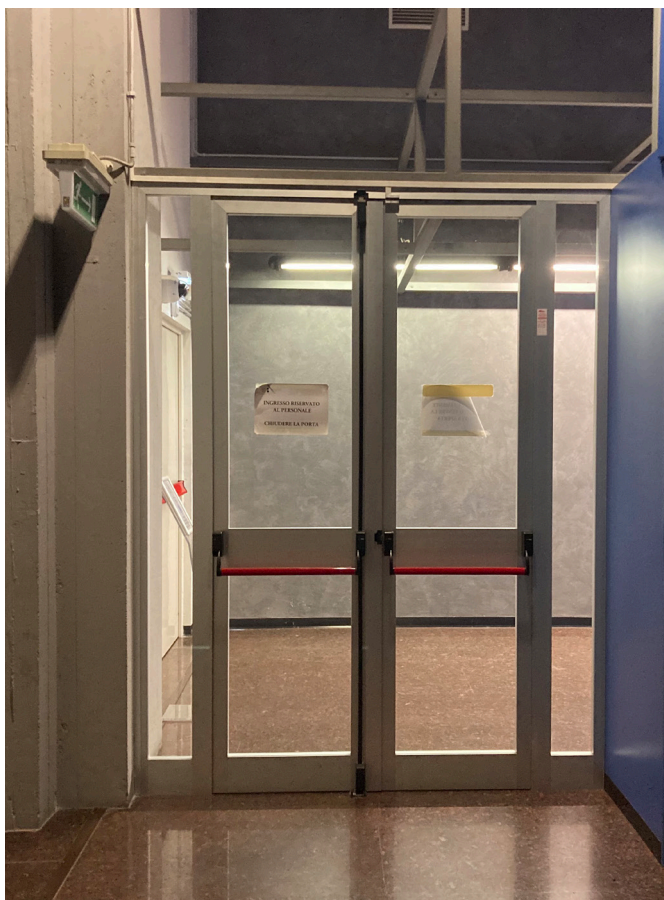
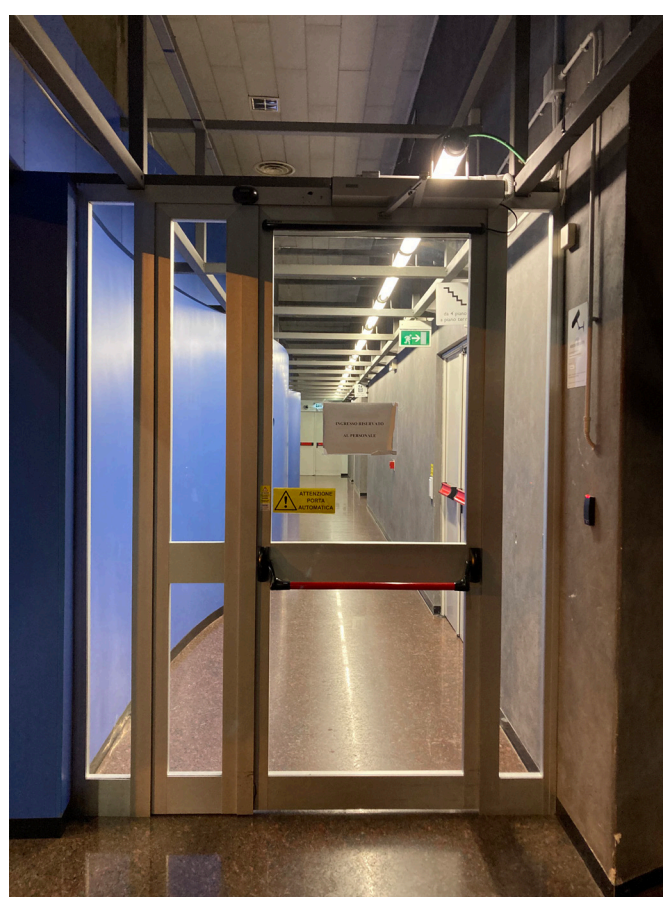
5.1) Ingressi: L'ingresso destro alla zona uffici appare non segnalato

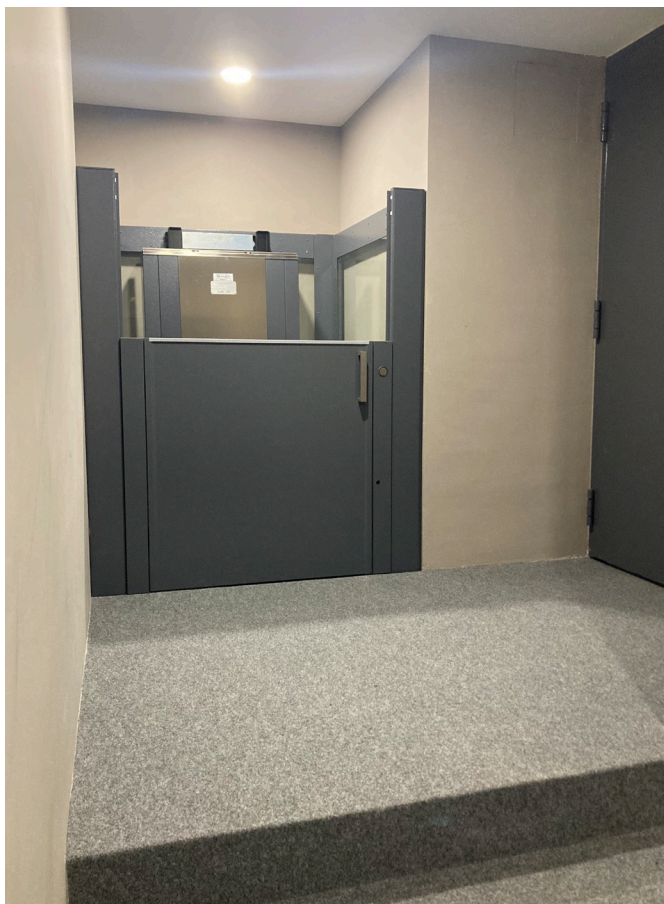
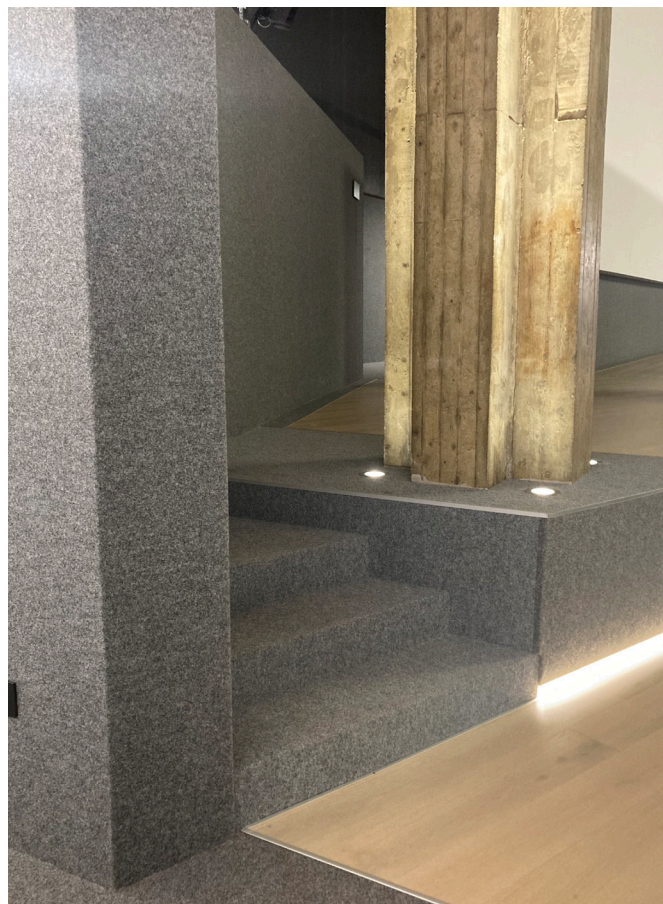
6) Montacarichi e rampa di scala di accesso al palco

L'auditorium è stato recentemente ristrutturato. In tale ristrutturazione è stata inserita una piattaforma elevatrice nel retro-palco che consente l'accesso alla quota dello stesso. Da questo punto di vista l'unico rilievo che si può fare è quello che concerne i gradini di accesso al palco all'interno della sala. L'obiettivo di una progettazione inclusiva è quello di rendere gli spazi accessibili a tutti, e in qualsiasi condizione, superando il concetto disabilitante che le barriere siano tali per alcune categorie di persone. In questo senso i pochi gradini che separano le quote tra palco e platea potrebbero rappresentare un ostacolo, o un disagio, per una varietà di utenti che non si trovano nella condizione di dover utilizzare il montacarichi ma allo stesso tempo potrebbero trovarsi in difficoltà a colmare il dislivello in questione.

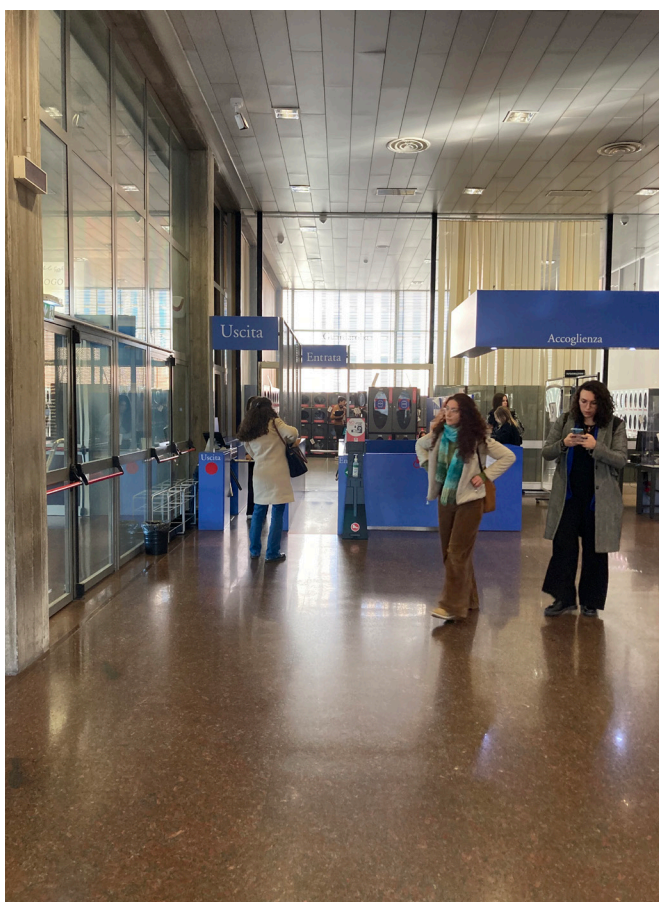
7.2) Varco: varco di accesso alla sala armadietti

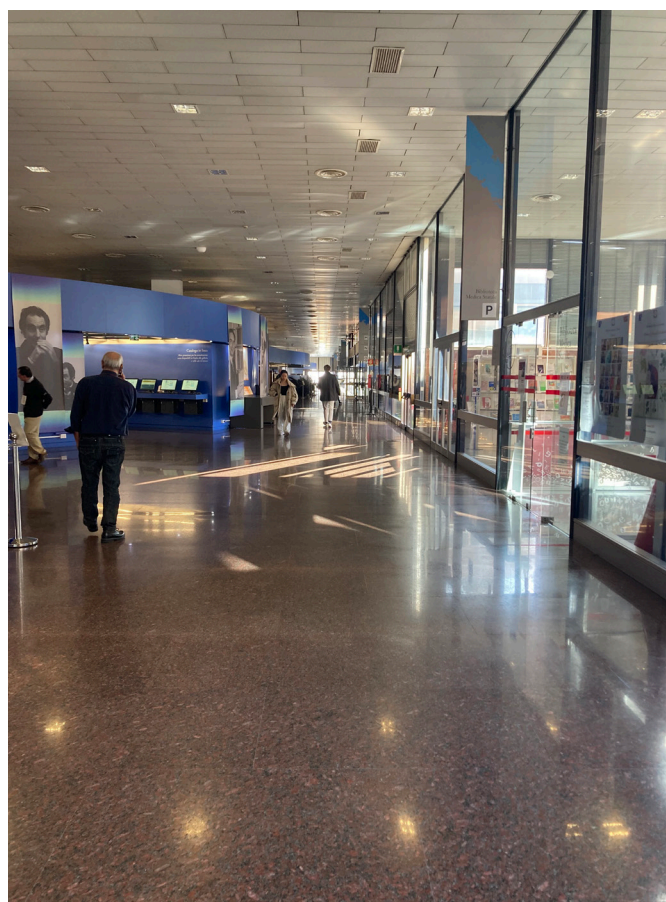
7.4) Orientamento: segnaletica all'interno della piastra

Tutte le osservazioni riportate in precedenza riguardano le criticità osservate nell'analisi. La segnaletica dell'atrio ma anche quella delle sale letture e delle gallerie è spesso posizionata troppo in alto e mal illuminata, ostacolata da bacheche temporanee, non leggibile da lontano, a volte è posizionata in punti non significativi per sviluppare la connessione logica tra luogo e funzione.

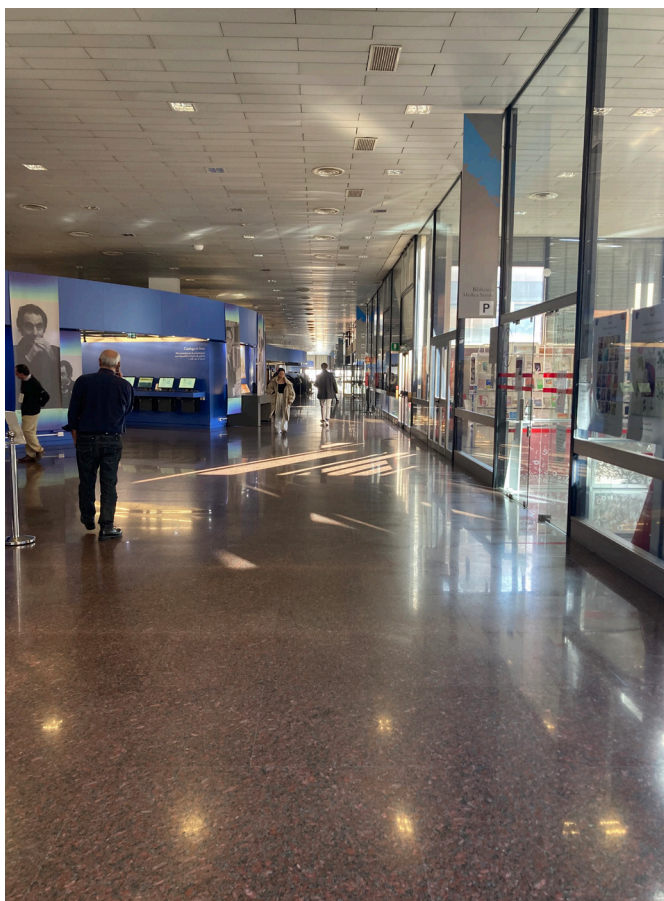
7.4) Orientamento: segnaletica all'interno della piastra

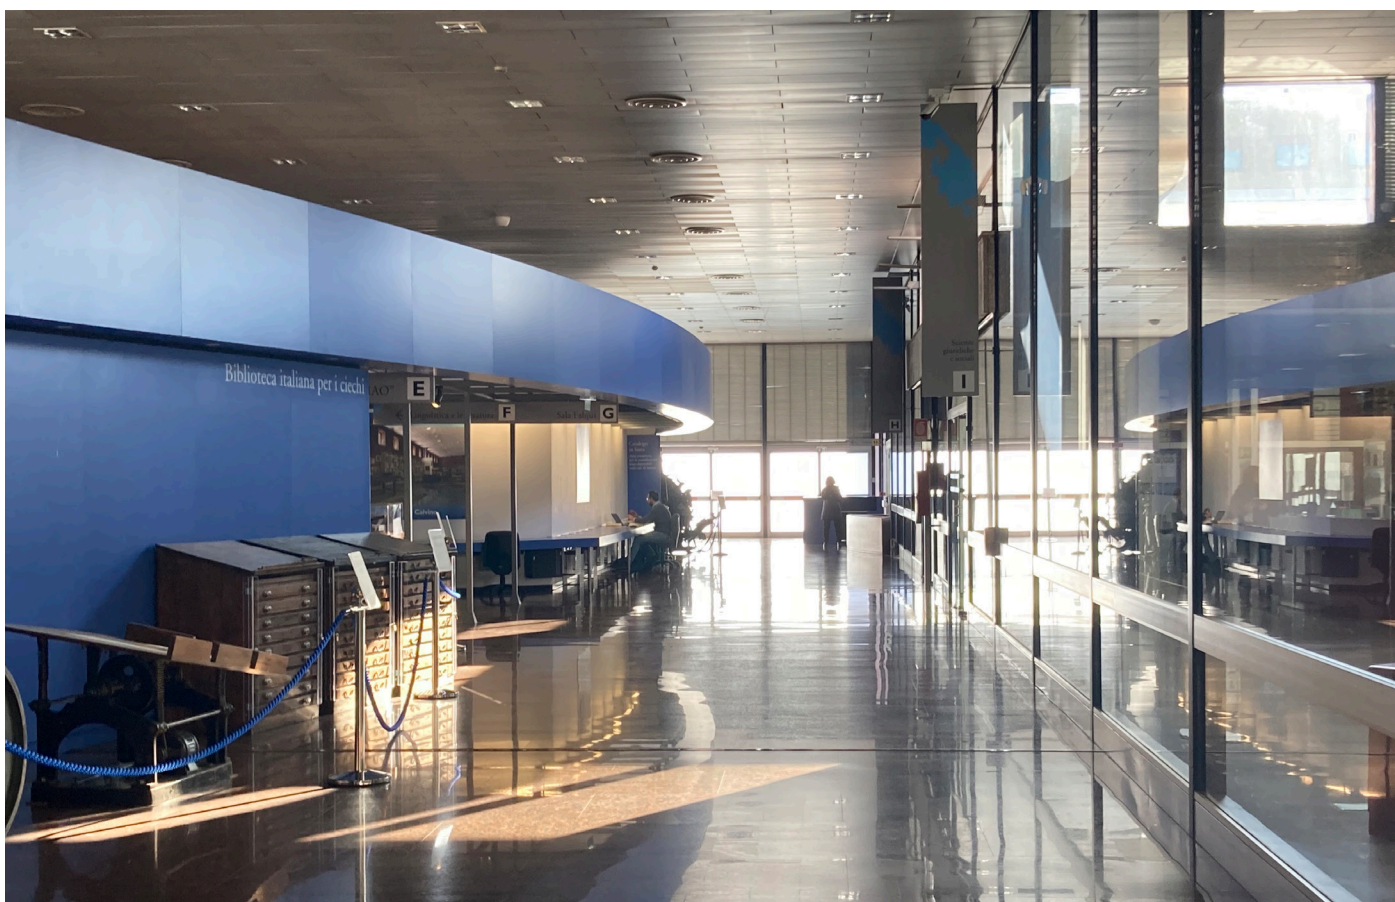
7.3) Caratteristiche spaziali e architettoniche: Effetto di abbagliamento e ostacoli fisici

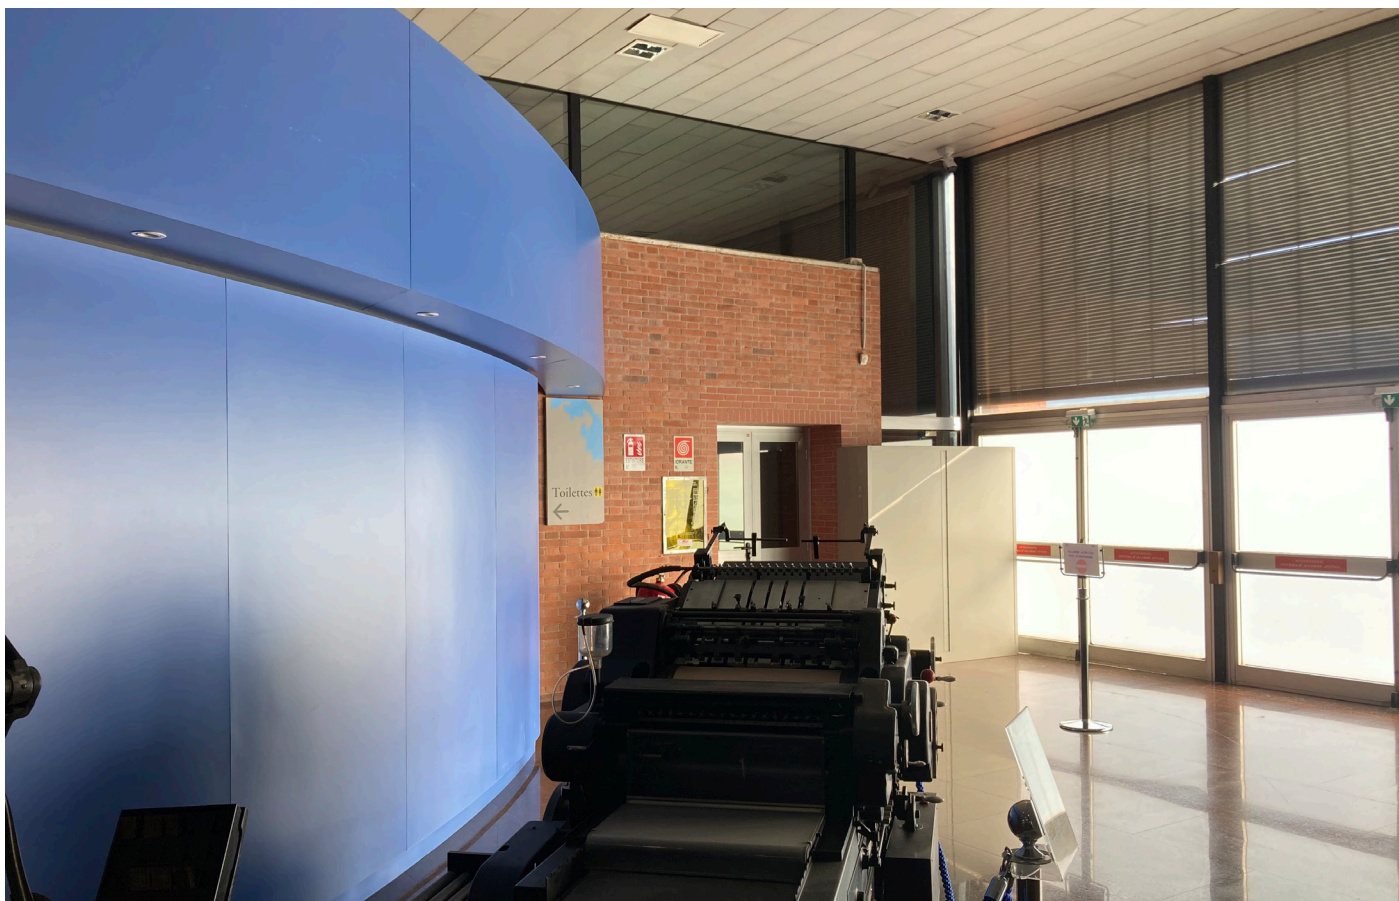
7.3) *Caratteristiche spaziali e architettoniche*: i servizi igienici non sono mal segnalati e non visibili

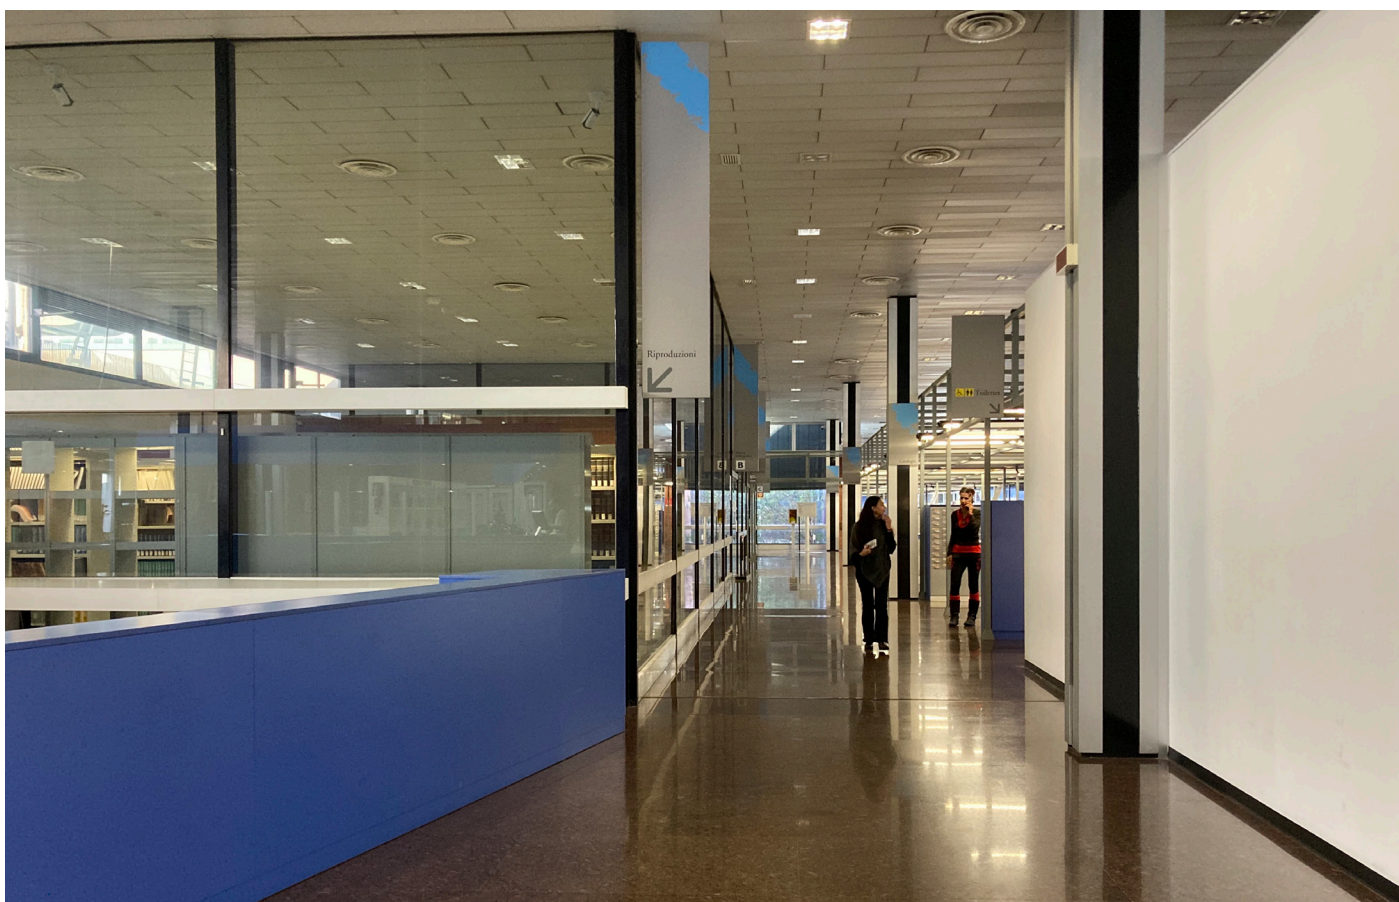
7.3) *Caratteristiche spaziali e architettoniche*: assenza di aree di sosta

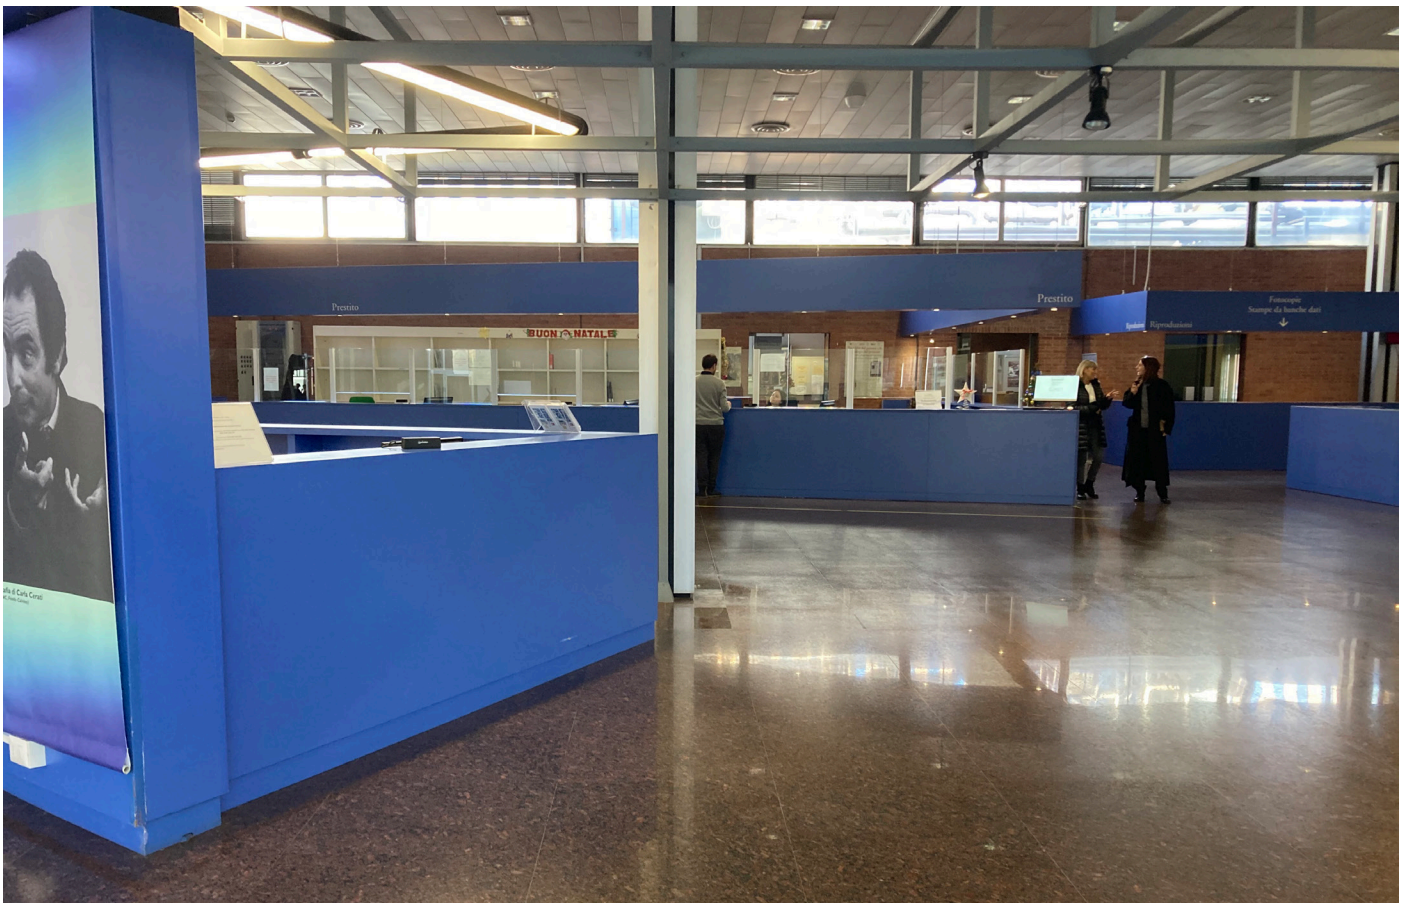
7.3) *Caratteristiche spaziali e architettoniche: assenza di aree di sosta*

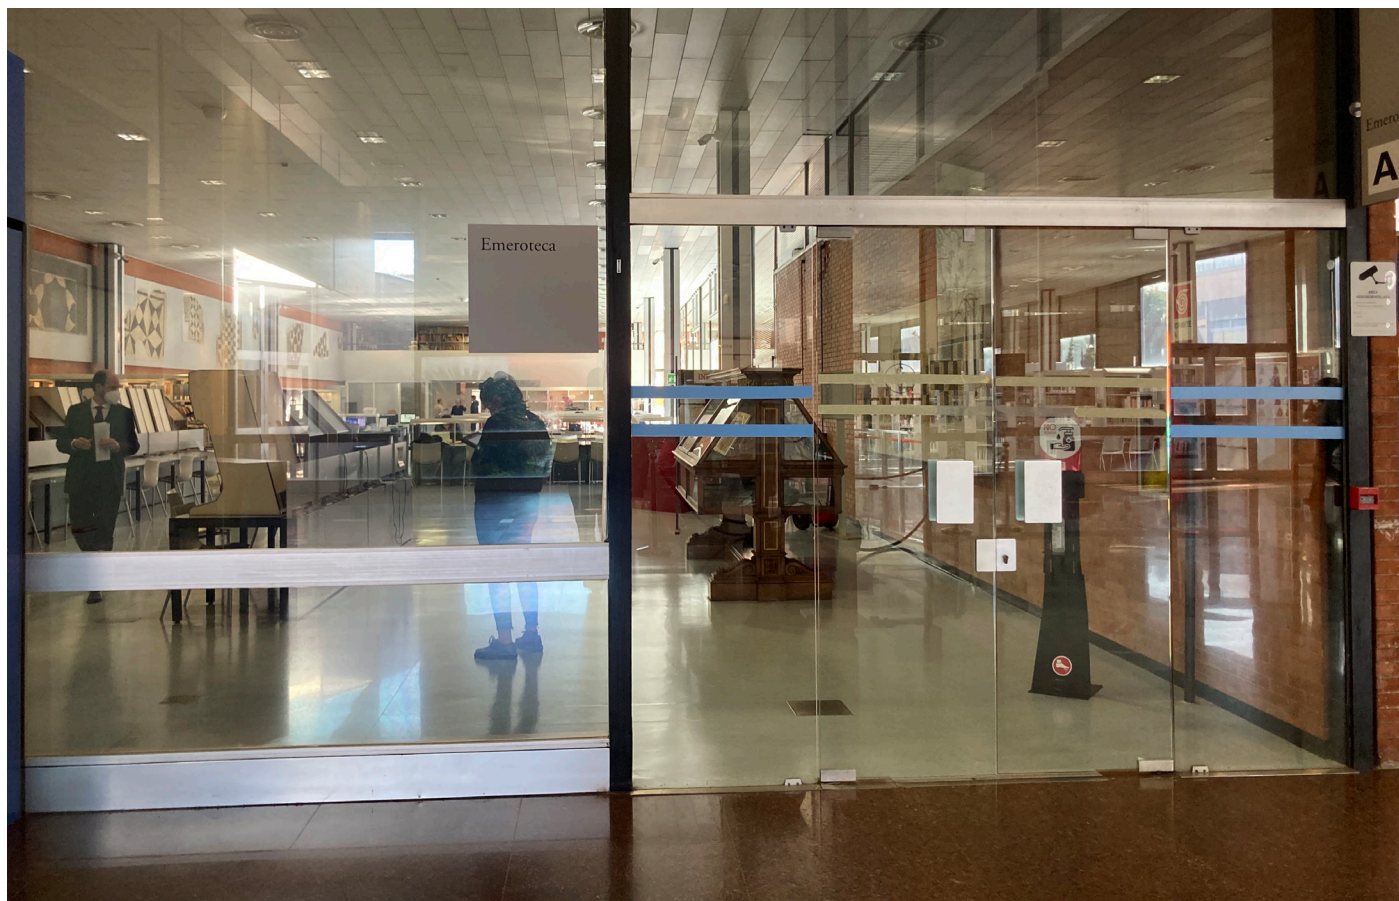
8.1) Ingressi alle sale lettura

8.SALE LETTURA			
<b>d) ingressi alle sale lettura</b>			
<b>f) superamento delle distanze</b>			
la larghezza dei passaggi e delle aperture porte è tale da permettere il transito di una persona su sedia a ruote (>70 cm)	<b>SI</b>	Le porte sviluppano tutte una larghezza maggiore di 70 cm, restano però di difficile apertura per via del loro peso e del maniglione d'apertura che spesso non consente un movimento agevole	
è presente almeno un ingresso accessibile anche alle persone su sedia a ruote  quale:	<b>SI</b>	Nota:	
		ingresso principale	<b>X</b>
		altri ingressi secondari	
		ingresso riservato (ad uso esclusivo delle persone disabili)	
		altro: <i>(descrizione)</i>	
visibilità ingressi accessibili dall'esterno (punti di riferimento quali targa identificativa ben visibile, allestimenti, ecc.). <i>Questa osservazione si ricollega alla parte precedente sulla segnaletica nella sezione relativa alla "8.piastra"</i>		ben visibile e adeguatamente segnalato

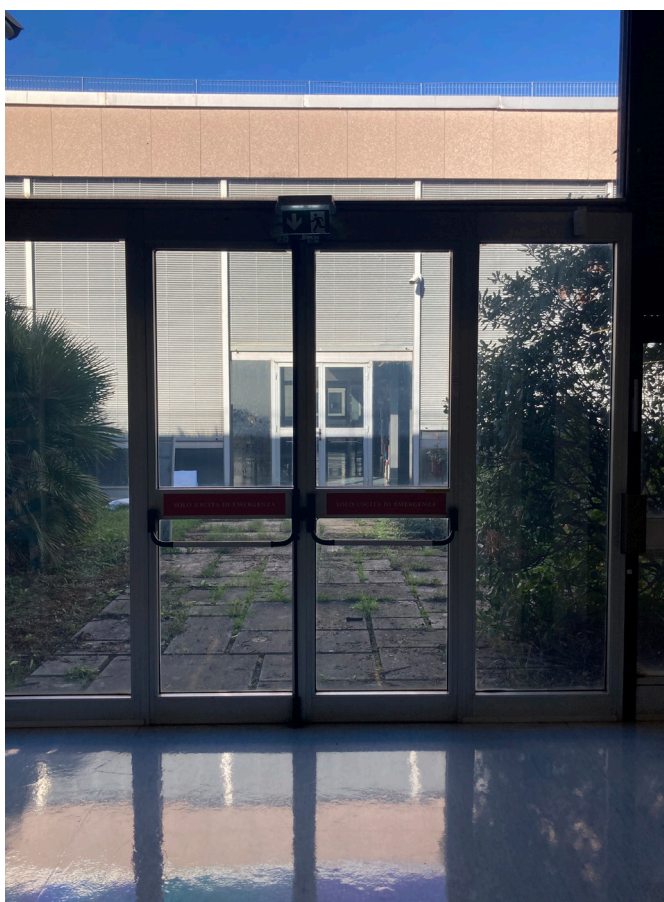
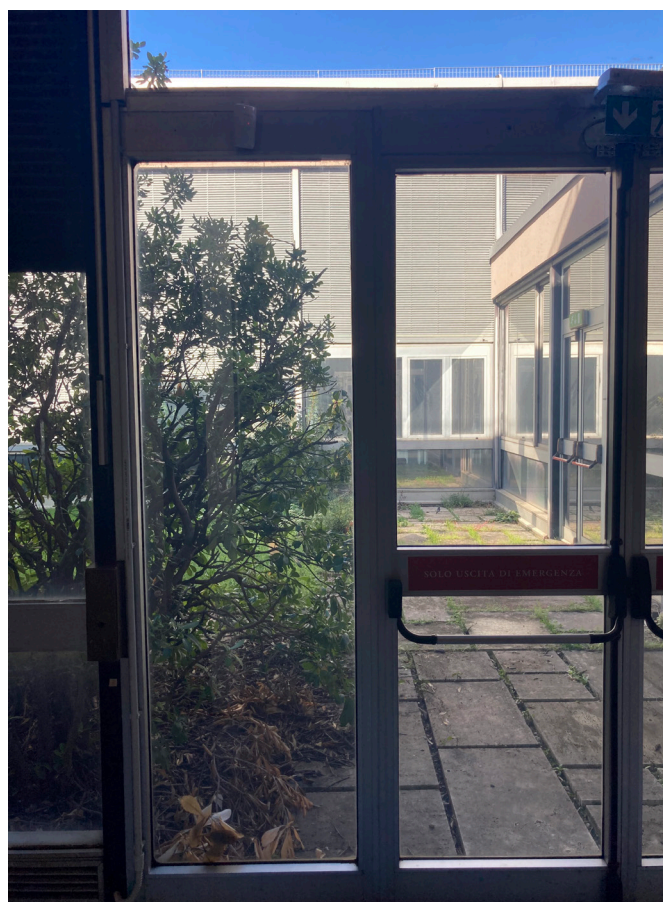
9) Pavimentazione nei luoghi sicuri statici

In particolare, per quanto riguarda la prima parte si riscontra la presenza di impianto d'allarme ottico acustico. D'altra parte va osservato che la maggior parte delle vie di fuga, che sono orizzontali, conducono ai patii, individuati giustamente come spazi scoperti e luoghi sicuri temporanei. Questi però presentano notevoli criticità dal punto di vista della pavimentazione. Spesso realizzata in cinghioni di travertino sconnessi tra loro con fughe ampie e non a livello, rendono i percorsi di esodo pericolosi proprio in virtù della difficoltà a percorrere un percorso pavimentato in tal modo. Il pericolo non riguarda soltanto persone su sedia a ruote ma anche qualsiasi utenza.
